ELABORAÇÃO DE PROJETO BÁSICO, EXECUTIVO E ESTUDOS MULTIDISCIPLINARES, PARA A IMPLANTAÇÃO DO PARQUE ORLA PIRATINIGA

E-04 AVALIAÇÃO DA QUALIDADE DA ÁGUA

RELATÓRIO DA QUALIDADE DA ÁGUA | ESTUDOS

CODIGO DO DOCUMENTO
POP-PHY-E-04-R3

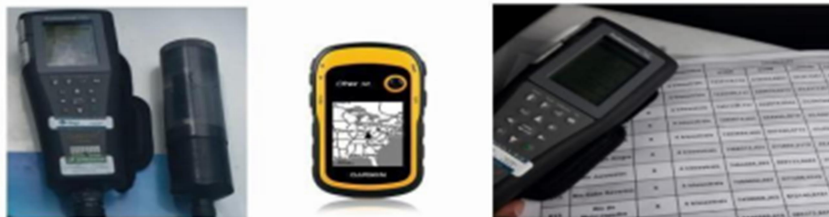
- Amostrador telescópico;
- Corda;
- Baldes Inox (2L e 5L);
- Becker;
- Luvas de segurança;
- Pisseta com água destilada;
- Balde Volumétrico.

FIGURA 1: FOTOS DOS EQUIPAMENTOS DE COLETA

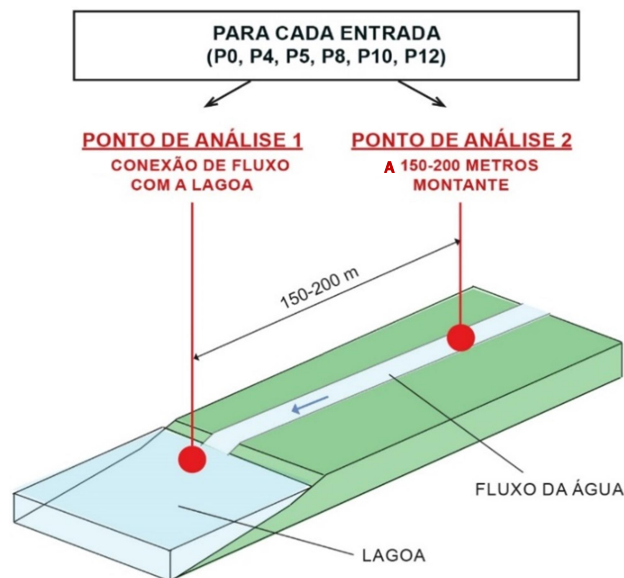
1. Ponto 1: coleta na conexão do fluxo de entrada com a lagoa;
2. Ponto 2: coleta a 150-200m a montante (de acordo com as condições de coleta in loco).

Através desses dois dados, observaremos o comportamento da poluição avaliando sua diluição.

FIGURA 3: PERSPECTIVA ESQUEMÁTICA PARA REPRESENTAÇÃO DOS PONTOS DE COLETA

Cada entrada é analisada para avaliar a qualidade da água que abastece a lagoa de Piratininga e apresenta 2 pontos de amostragem (ver Figura 3: Perspectiva esquemática para representação dos pontos de coleta):

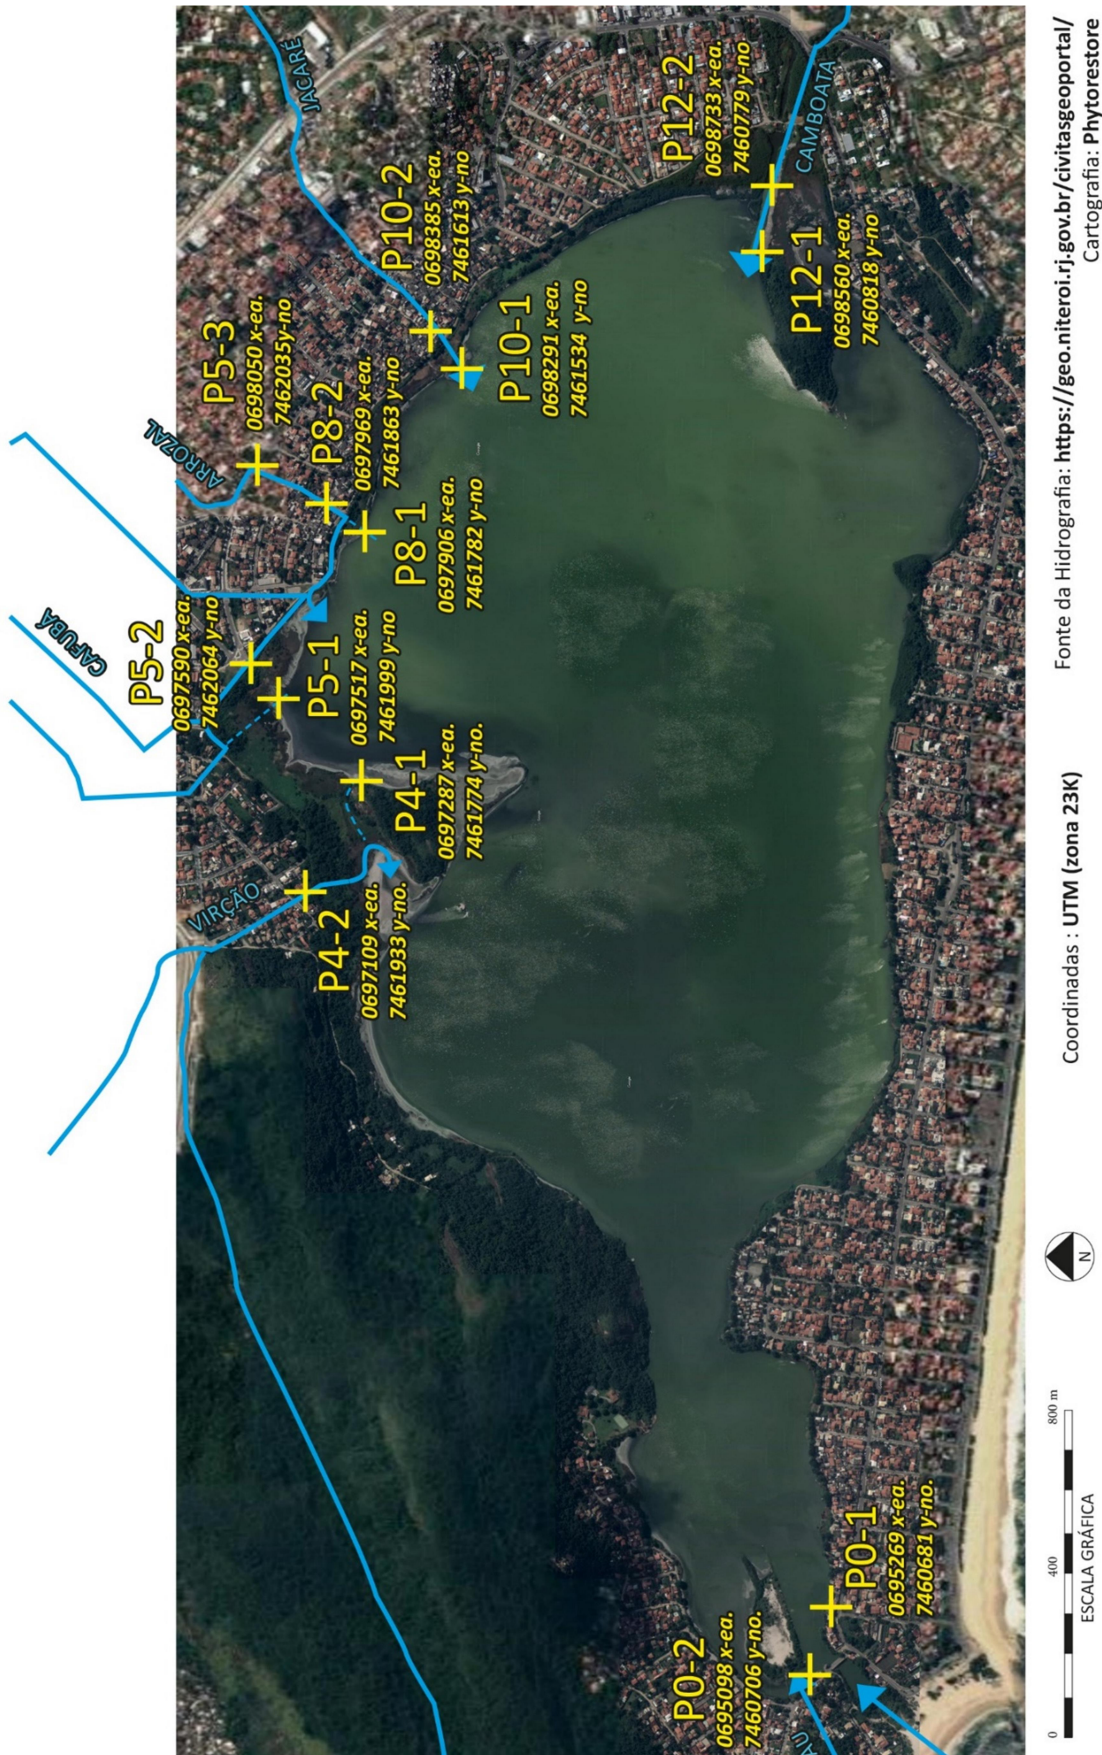
FIGURA 4: PONTOS DE COLETA DE AMOSTRA REALIZADOS EM 25 DE OUTUBRO DE 2018.

A figura 2 indica os pontos inicialmente previstos para a coleta, selecionado com base na presença do corpo hídrico. Entretanto, durante a execução dos procedimentos *in loco* não foi possível o acesso a diversos pontos, portanto, foram selecionados novos locais de coleta, o mais próximo possível dos originais ou então foram desconsiderados. Os pontos de coleta realizados são apresentados na Figura 4.

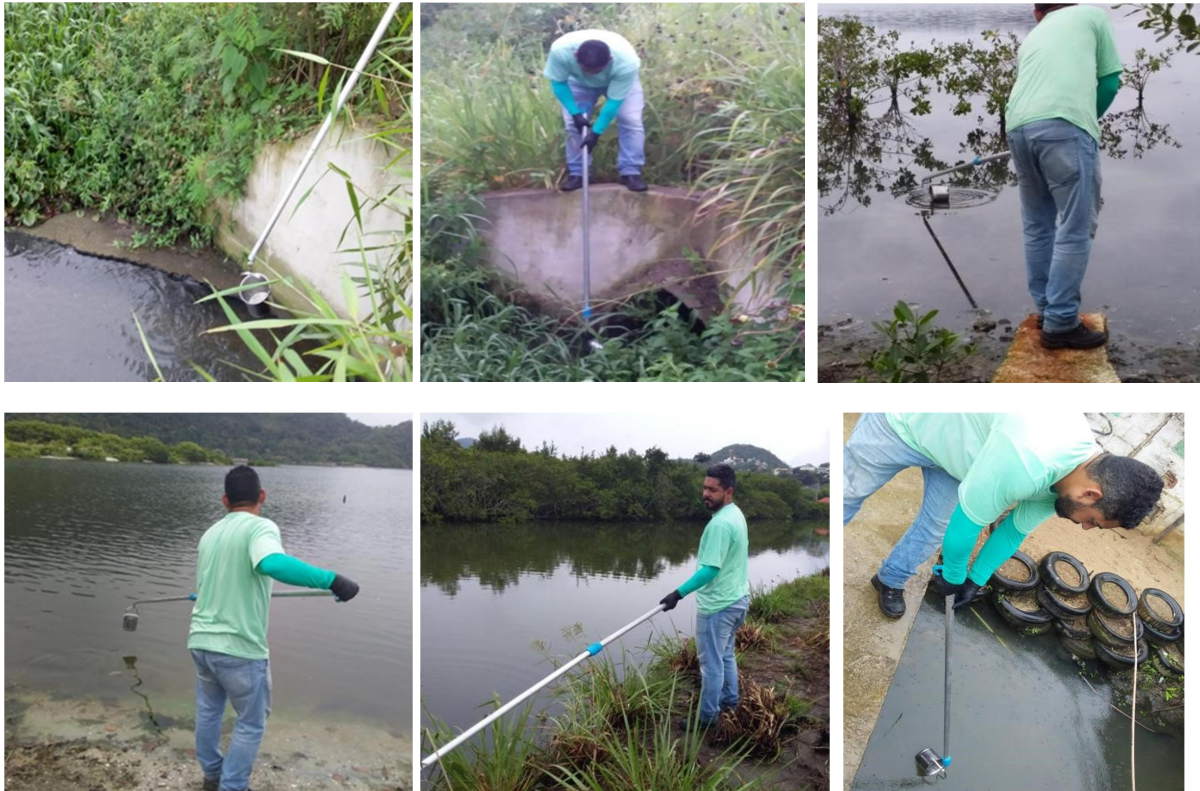
FIGURA 5: FOTOS MOSTRANDO O MÉTODO E O LOCAL DE COLETA EM VÁRIOS PONTOS.

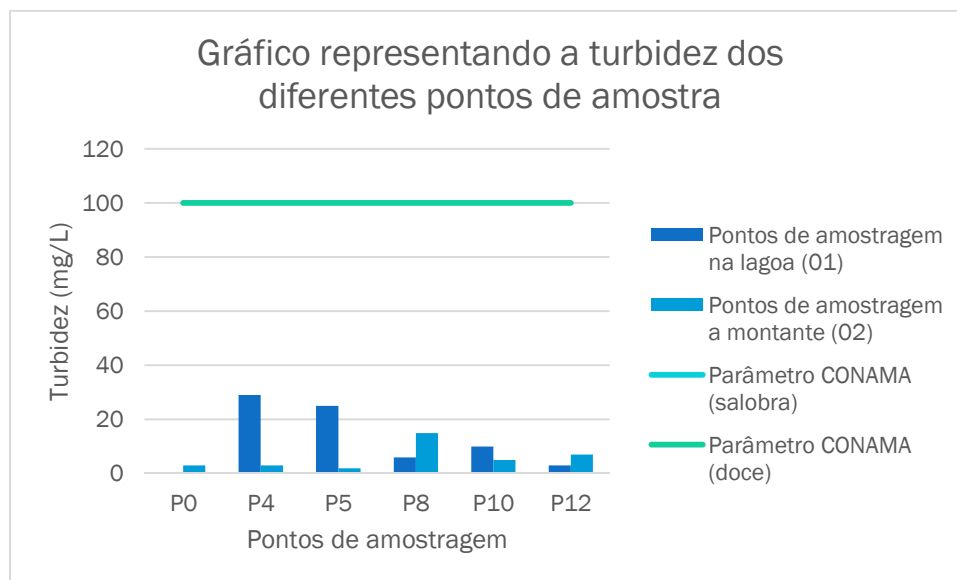
GRÁFICO 9: TURBIDEZ

Quando observamos os resultados da análise de Turbidez na água, podemos ver que o resultado, é maior na lagoa para os pontos P4-1, P5-1 e P10-1. Para os pontos P8 e P12, o resultado é maior nas amostras coletadas na montante da lagoa. O ponto P0-1 teve resultados abaixo do limite de quantificação (LQ = 0,15 NTU).

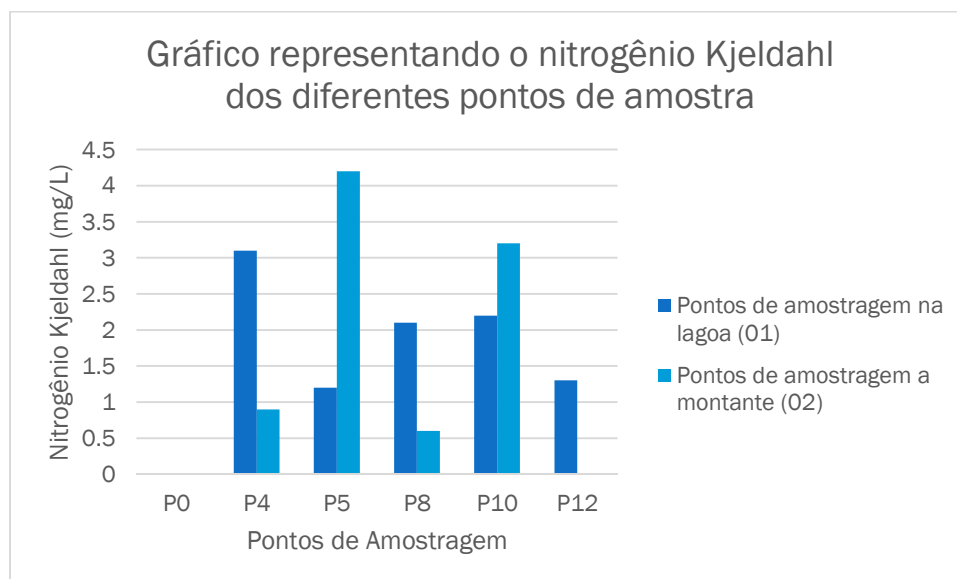
GRÁFICO 13: NITROGÊNIO KJELDAHL

Quando observamos os resultados da análise do Nitrogênio Kjeldahl na água, podemos perceber que em P5 e P10, os resultados apresentaram-se maiores na montante do que na lagoa. Em P4, P8 e P12-1, os resultados foram maiores na lagoa. Em P0 e P12-2 os valores encontram-se abaixo do limite de quantificação (LQ = 0,5 mg/L).
