PLANO ESTRATÉGICO PARA A RENATURALIZAÇÃO DA BACIA DO RIO JACARÉ

PRODUTO 4 - RELATÓRIO PARCIAL III

VOLUME I

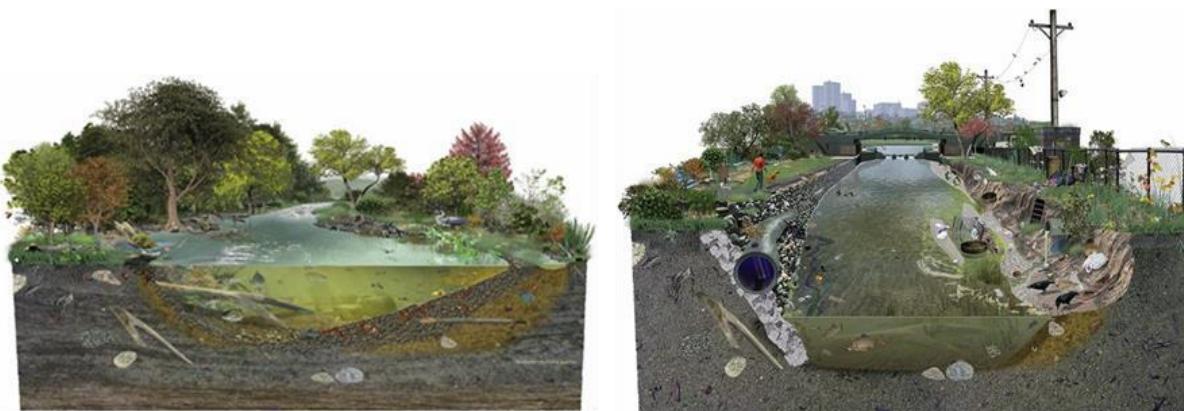
Figure 1. Schematic illustration of a natural stream ecosystem (left) and after degradation by urbanization (right) Source: U.S Geological Survey.

The environmental impacts from land use change are particularly pronounced for rivers and streams because both the quality and the amount of water entering these ecosystems are directly controlled by the conditions of drainage area (Carpenter et al. 1992). When the drainage area of the landscape is modified, basic components that control the movement of water and materials of the basin for the water bodies are changed so that the lotic ecosystem is being gradually degraded by numerous and complex processes such as erosion, silting , pollution and water pollution, among many others (Fig. 1).

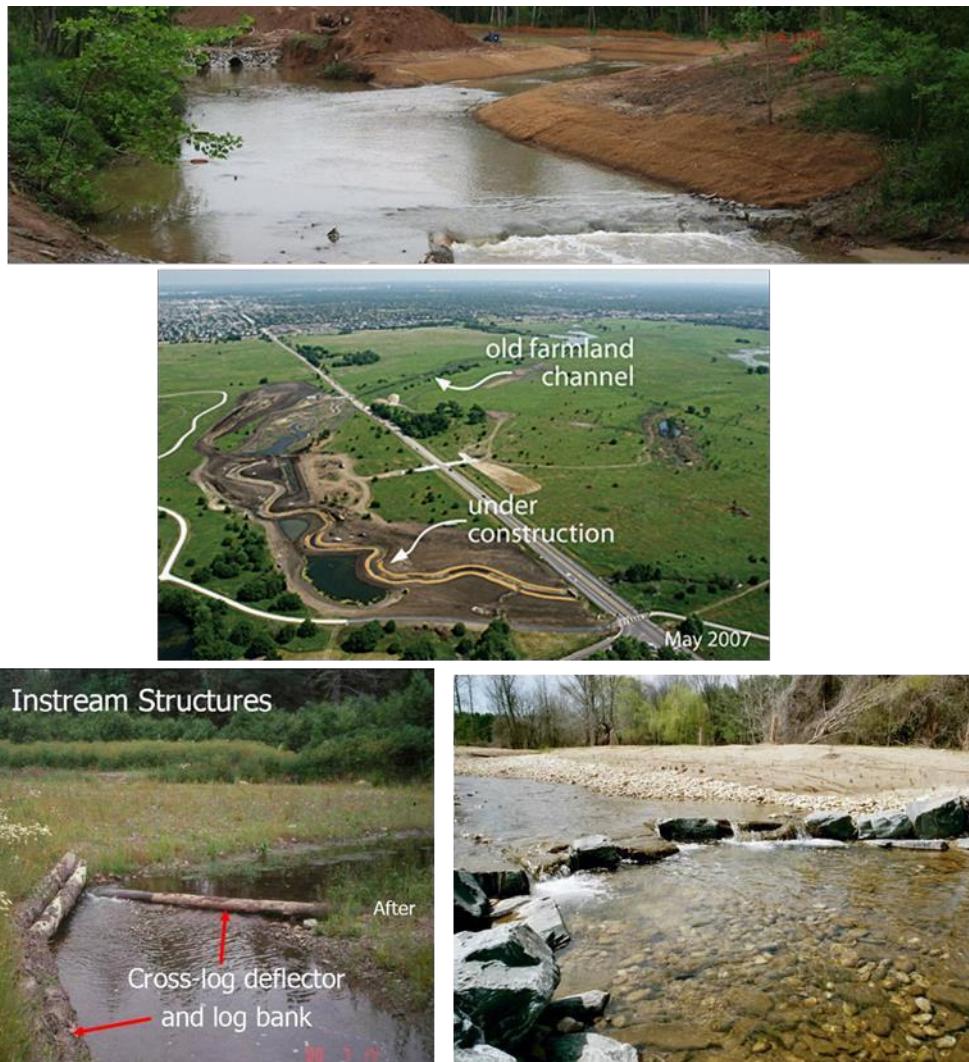
Figure 3. The most commonly used restoration practices are changes in the river channel (top two) or changes inside the channel (bottom).

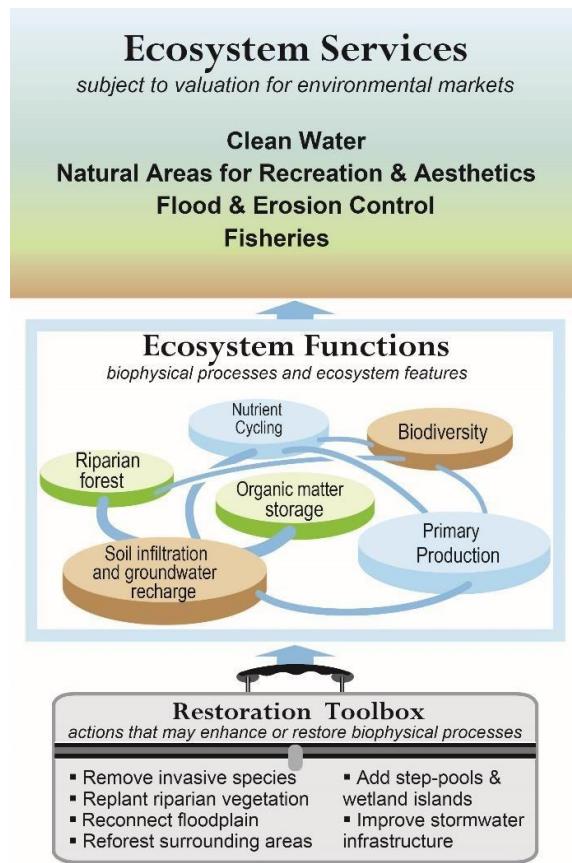
Figure 4. The relationship between what we implement (“toolbox”) when attempting to restore ecosystem features and biophysical processes that together lead to the services rivers provide people.

For example, if we know that increased impervious surface causes increased overland flow volumes and velocities that in turn erode river banks and incise channels, then we might target restoration efforts that reduce impervious cover within the catchment. However,

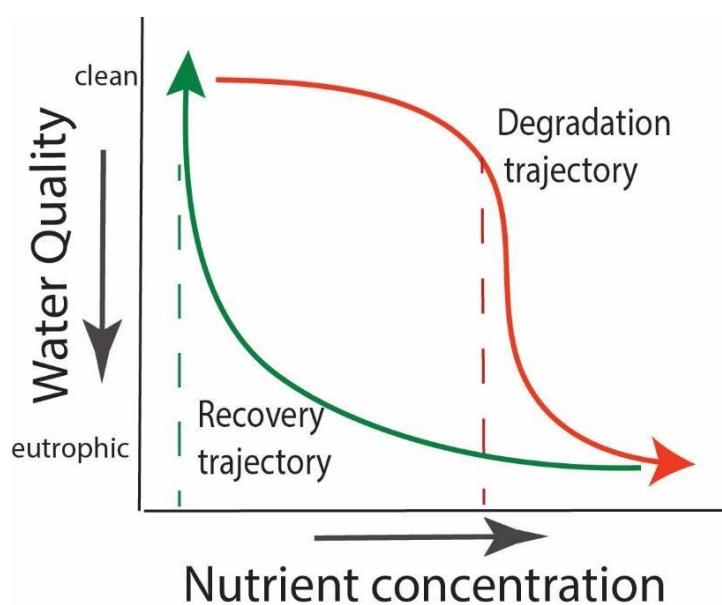
Figure 5. Rivers that have been degraded due to excessive inputs of pollutants including nitrogen or phosphorus from agriculture fertilizers, the river may not begin to improve in water quality until the nutrient levels are reduced far below the level at which eutrophication began.

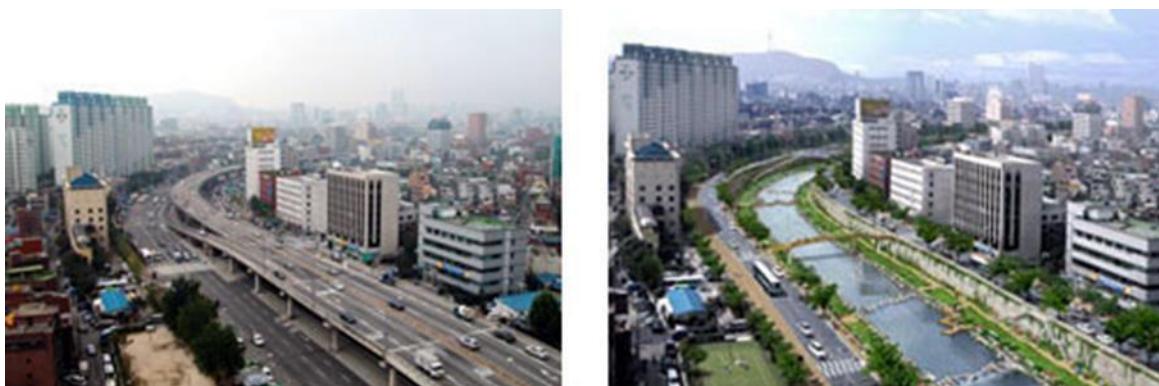
Figure 2. The highway built above the river that was demolished as the first step in the restoration project (left); an aerial view of the restored river.

The restoration began in 2003 after a highway had been built and used for a long time (Fig 2) .

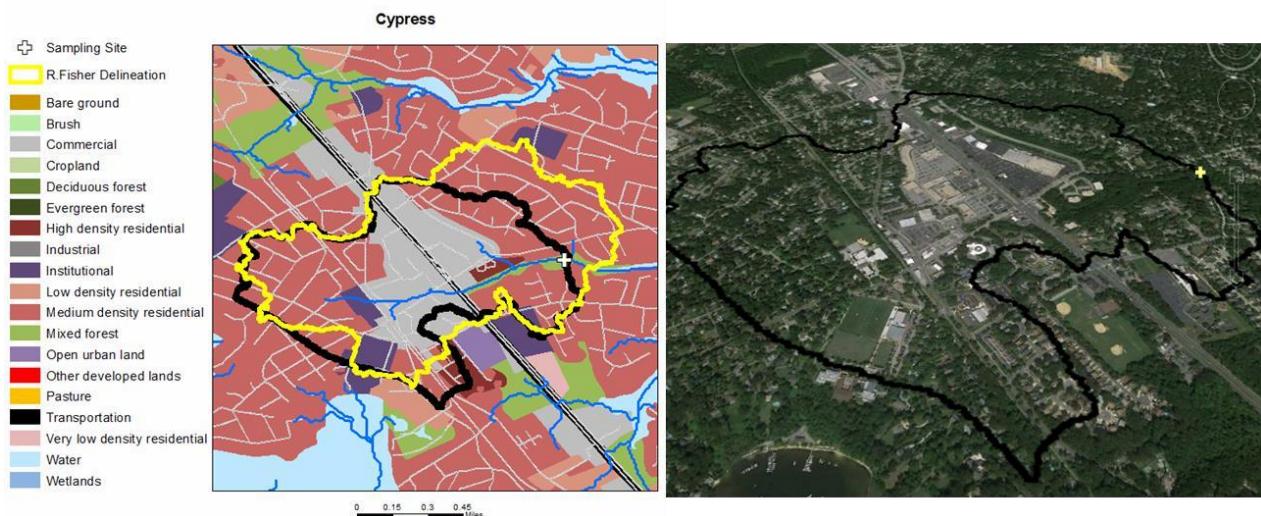
Figure 3. Land use map (left) and aerial photo (right) showing the drainage area of the non-tidal portion of the North Branch of Cypress Creek.

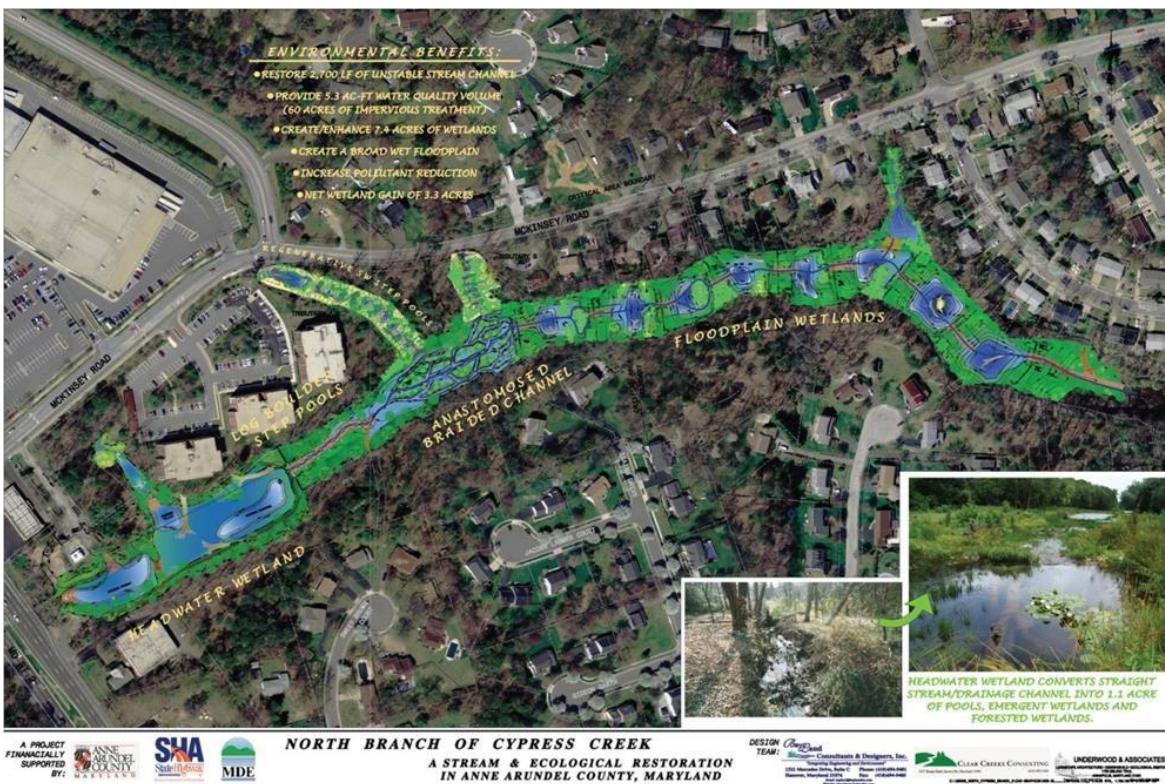
Figure 4. Restoration plans for the North Branch of Cypress Creek, Anne Arundel County, MD, showing a headwater wetland, step pools, an anastomosed braided channel, and floodplain wetlands.

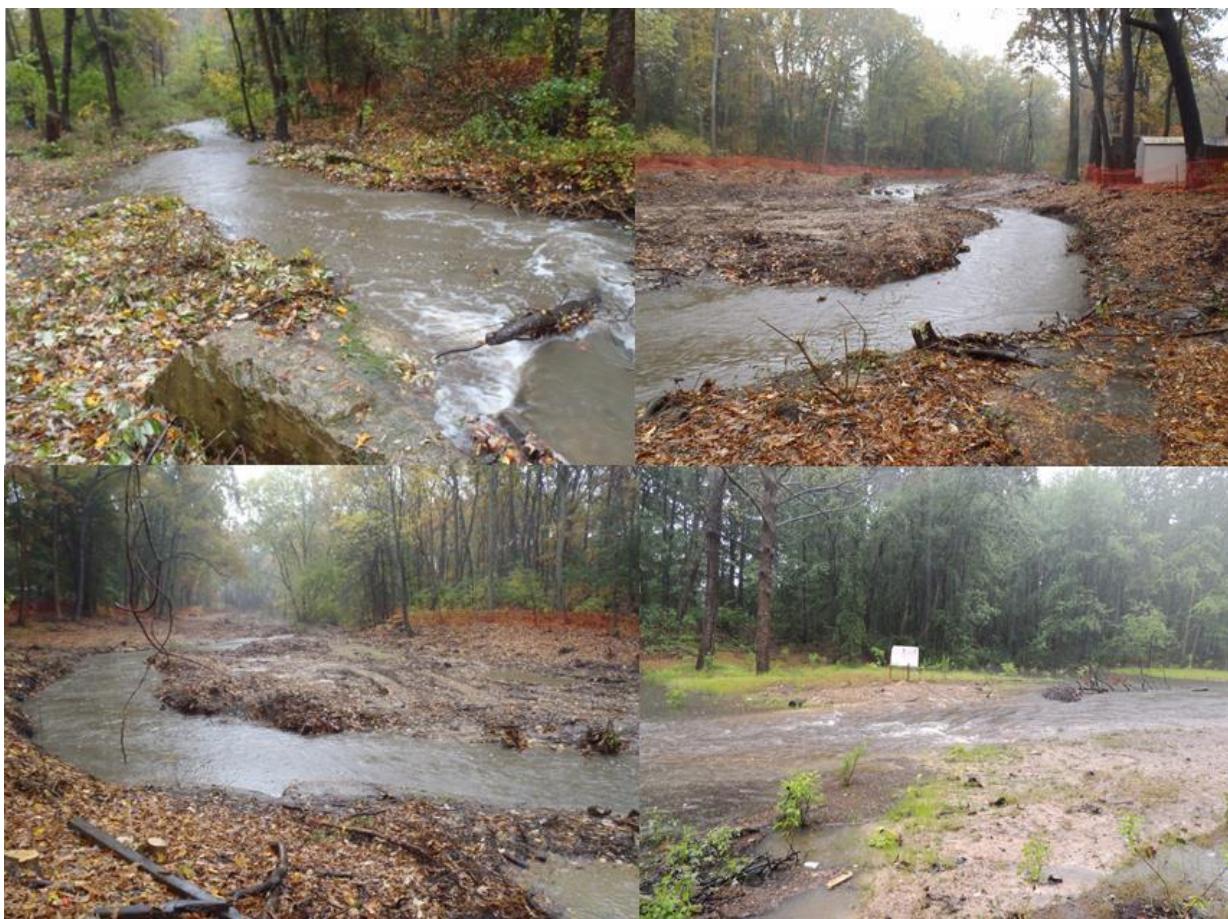
Figure 5. North Cypress Creek channel before restoration implementation (top left), during the riparian forest removal (top right, bottom left, and at the end of construction in the following spring (bottom right).

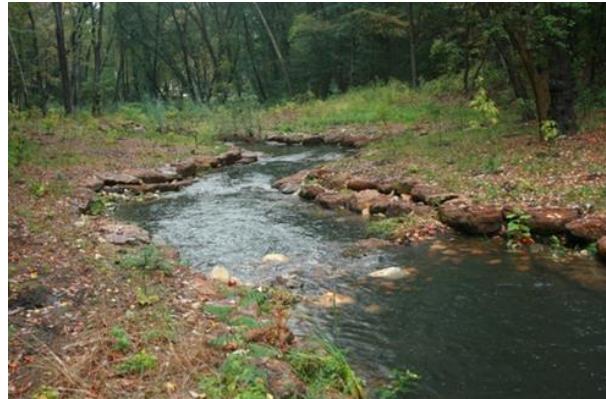
Figure 7. Picture showing a modified channel reach armored with rocks to enhance bank stability and provide sinuosity.

The next step was the reconfiguration of the channel reach immediately downstream of the weir to add sinuosity (Fig. 7). The stream banks were armored with rocks to stabilize them and prevent bank erosion. Boulders and rocks were also placed in several points across the channel to create riffles.

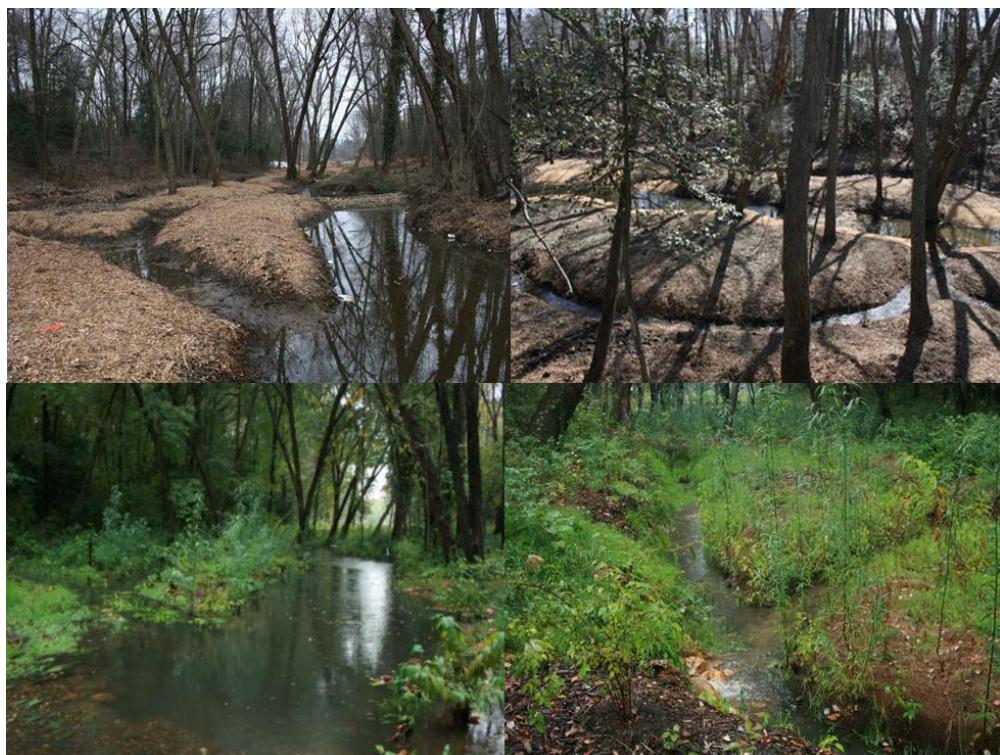
Figure 8. Meandering anastomosed channels separated by floodplain islands. The photos on the top were taken immediately after construction and the photos in the bottom were taken in the summer, one year after the end of construction.

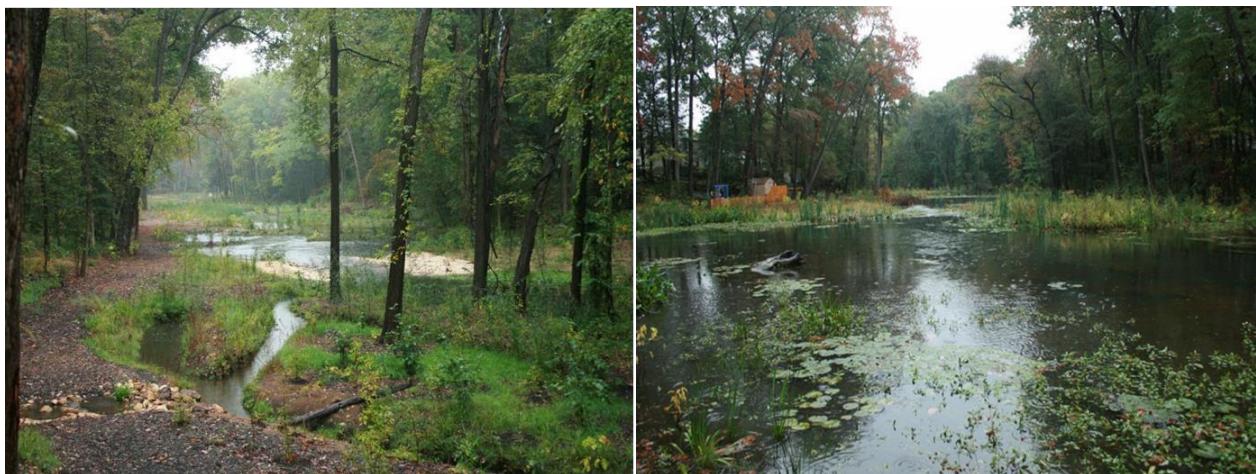
Figure 9. Widened stream reach forming a stream-wetland complex downstream of the anastomosed braided channels.

Downstream the anastomosed braided channels, the reach was widened to create a stream-wetland channel designed to promote pollutant retention and help regulate stream flow. The high incidence of sun light in this reach of the channel promotes the growth of wetland vegetation during warmer months (Fig. 9).

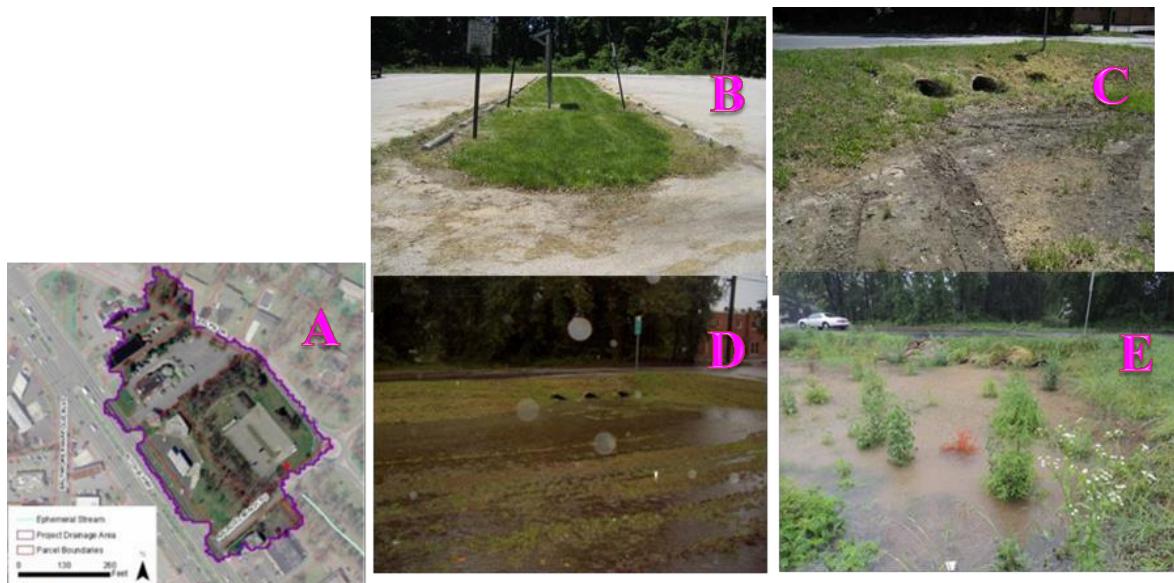
Figure 10. (A) Aerial photo showing drainage area of the bioretention project; (B,C,D) photos of bioretention area before implementation; (E) bioretention after construction and during a rain event.

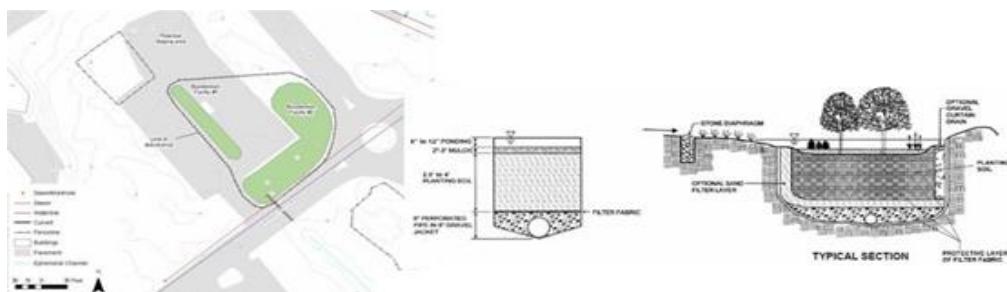
Figure 11. Plan view of the two bioretention facilities marked in green (left); Cross Section View of Typical Bioretention Facility (below).

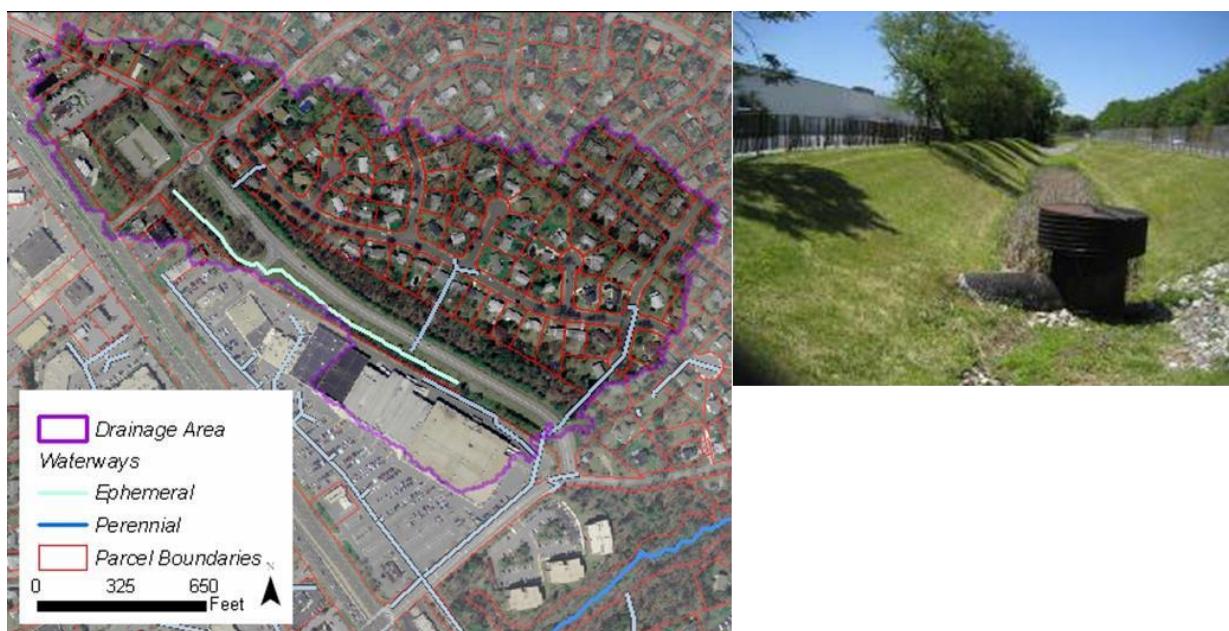
Figure 12. Aerial photo (left) with the delineation of the drainage area associated with the RSC implementation to substitute the old structure (grass swale above).

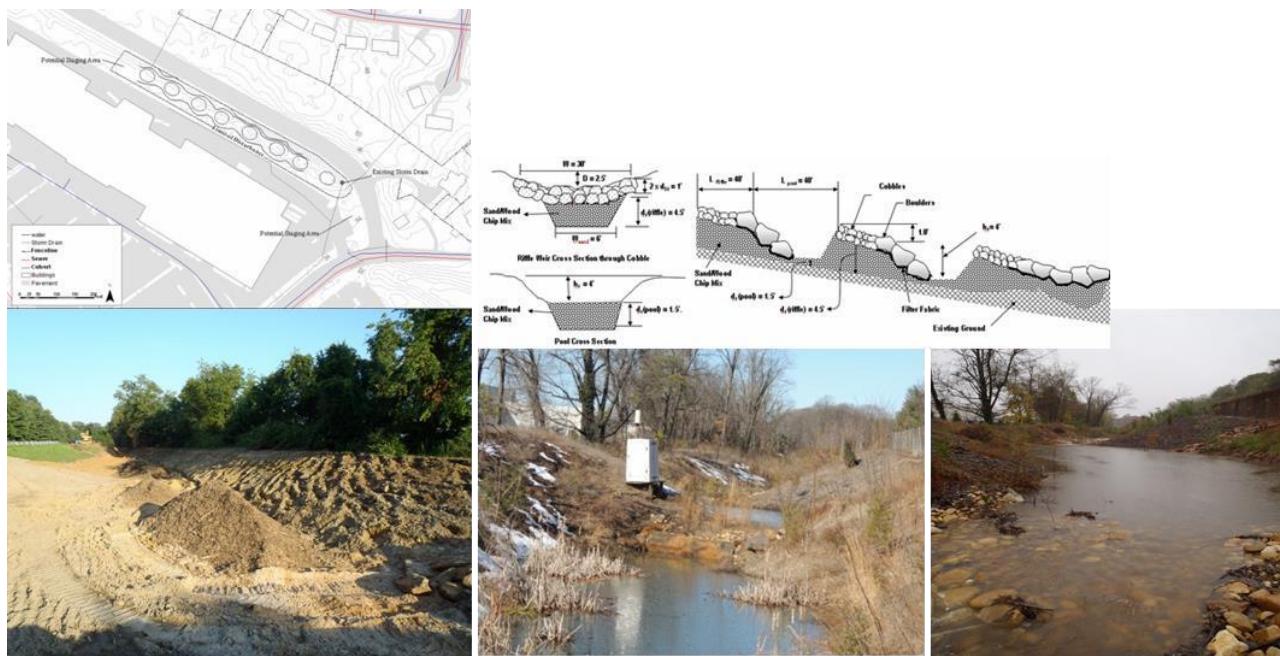
Figure 13. Plan View (top left) and profile and cross section (top right) of the Regenerative Storm Conveyance System; photos (bottom row) showing the system during implementation (left), during normal conditions (middle) and during a storm event (right).

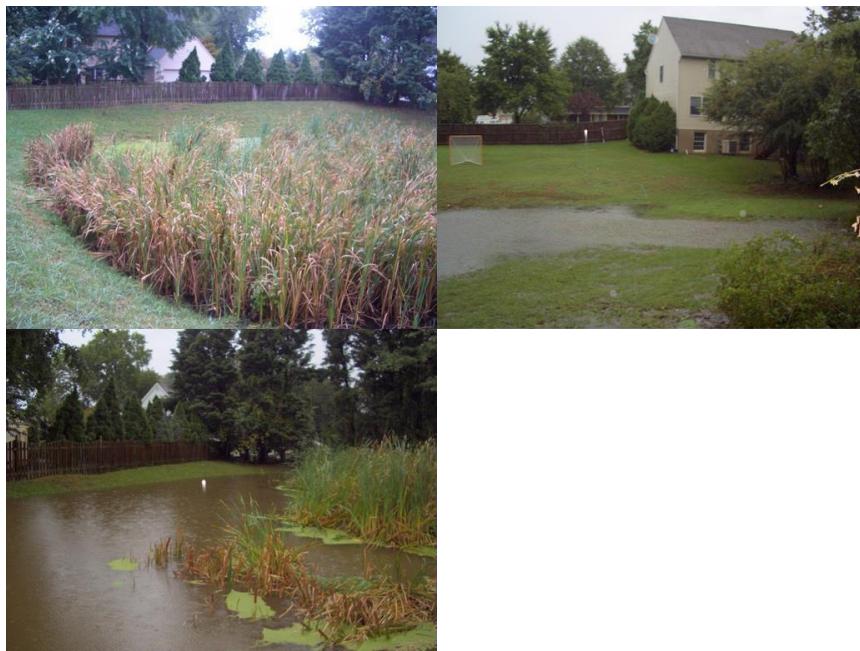
Figure 14. Picture of Dunkeld Manor stormwater structure before retrofit implementation (top and bottom left); picture of flooding problem in the adjacent residential area (top right).

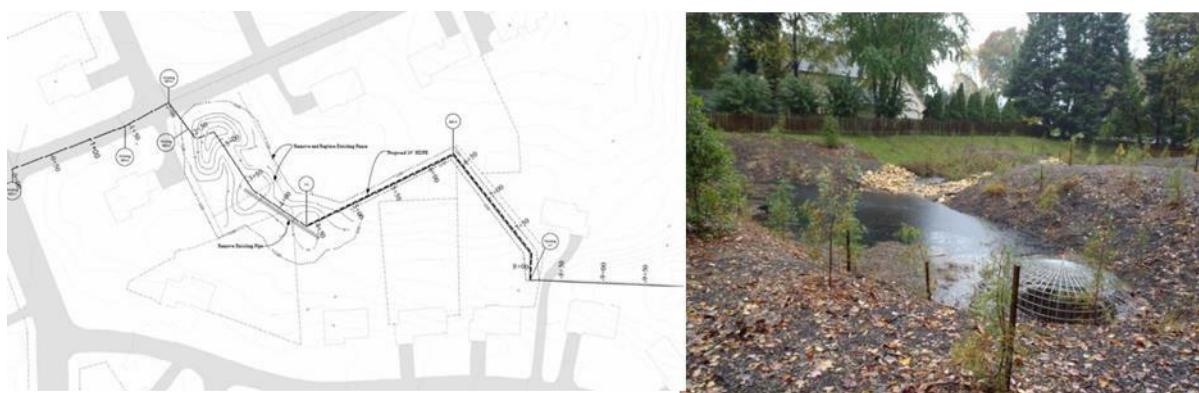
Figure 15. Plan View of the retrofit structure (left) and photo of the Regenerative Storm Conveyance system after implementation (right).

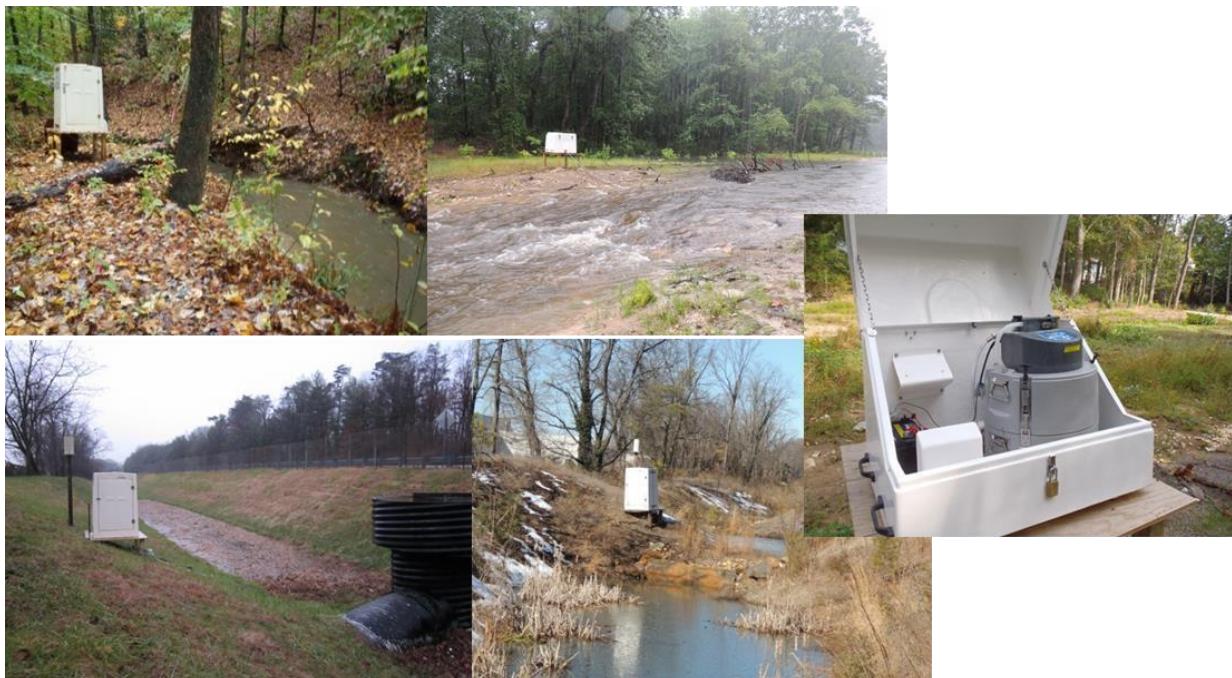
Figure 16. Automated water sampler in a protective housing at Cypress Creek before restoration (top left) and after restoration (top right). Sampler installed at the Leelyn Dr. stormwater structure before retrofit (bottom left) and after it (bottom right). The sampler type used, ISCO 6712, is shown on the far right photo.

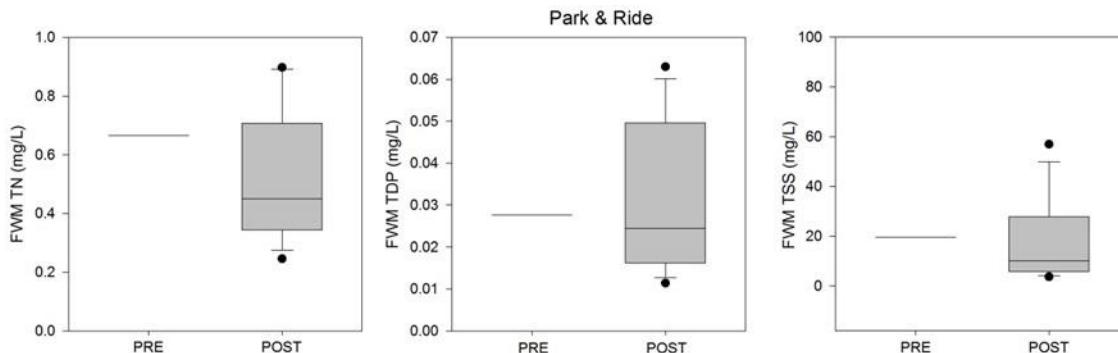
Figure 18a, b and c (left to right). Box and whisker plots of flow-weighted mean (FWM) TN, TDP, and TSS concentrations (mg/L) for stormflow events sampled during post-construction at Park & Ride (pre-construction is the mean). Box and whisker plots show the median, bounded by the 25th and 75th percentiles. Bars depict the minima and maxima, while dots depict mild and extreme outliers associated with individual storm events.

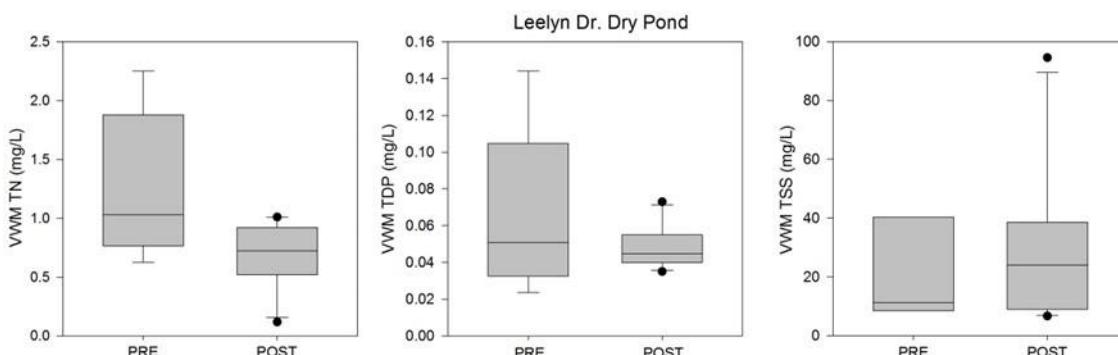
Figure 19a, b and c (left to right). Box and whisker plots of volume-weighted mean (VWM) TN, TDP, and TSS concentrations (mg/L) for stormflow events sampled during post-construction at Leelyn (pre-construction samples are FWMS of each sampling event). Plots show the median, bounded by the 25th and 75th percentiles. Bars depict the minima and maxima, while dots depict mild and extreme outliers associated with individual storm events

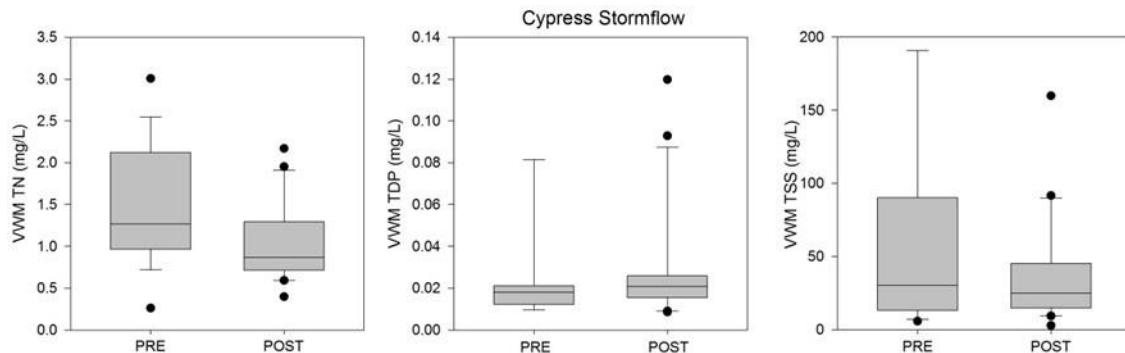
Figure 21a, b and c (left to right). Box and whisker plots of FWM TN, TDP, and TSS concentrations (mg/L) for all stormflow events sampled during pre- and post-construction at the North Branch of Cypress Creek. The pre-construction concentrations include every storm collected since 2008. Box and whisker plots show the median, bounded by the 25th and 75th percentiles. Bars depict the minima and maxima, while dots depict mild and extreme outliers associated with individual storm events.

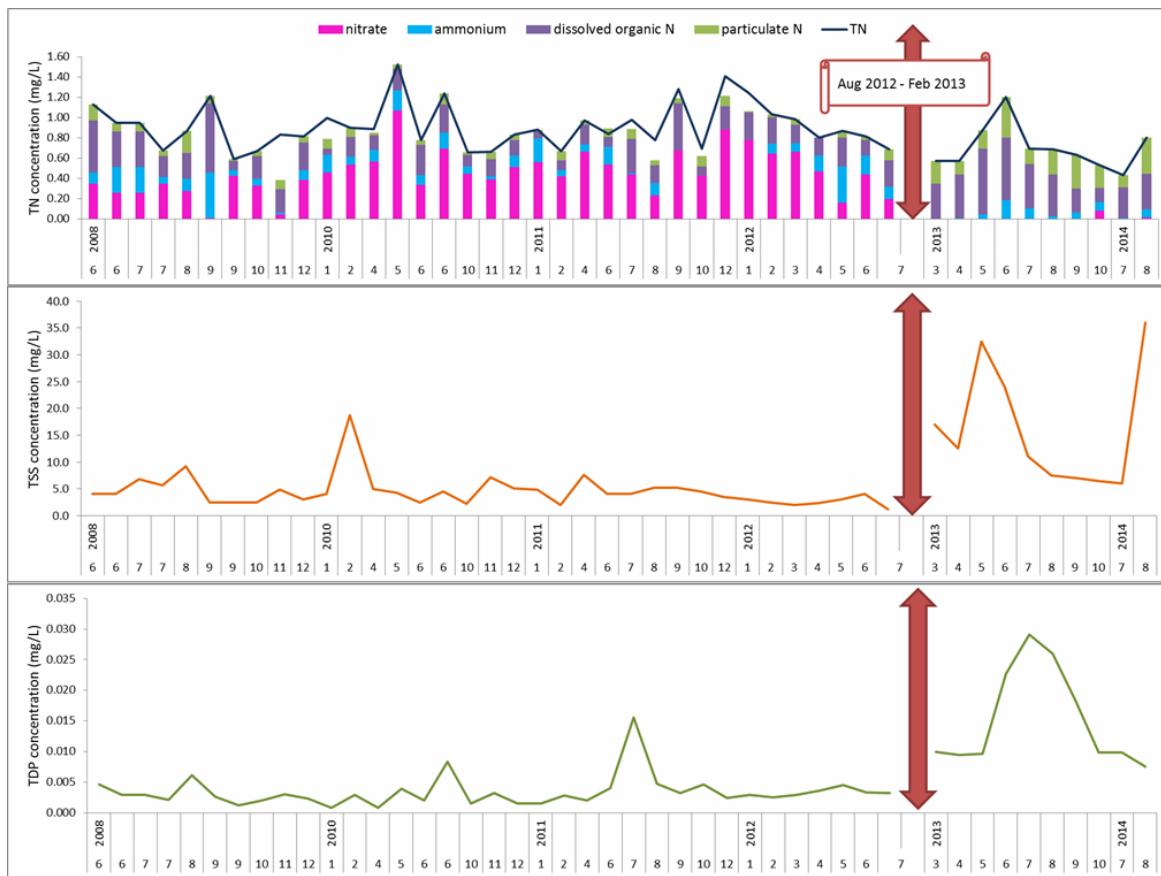
Figure 22a – c (top to bottom). Time series of TN, TDP and TSS concentrations in the baseflow of the north branch of Cypress Creek. Total N is partitioned in different forms (NO₃, NH₄, dissolved organic and particulate), pre- and post-construction. Pre-construction concentrations include samples collected since 2008. The construction period (July 2012 to March 2013) is indicated by the vertical red arrow.

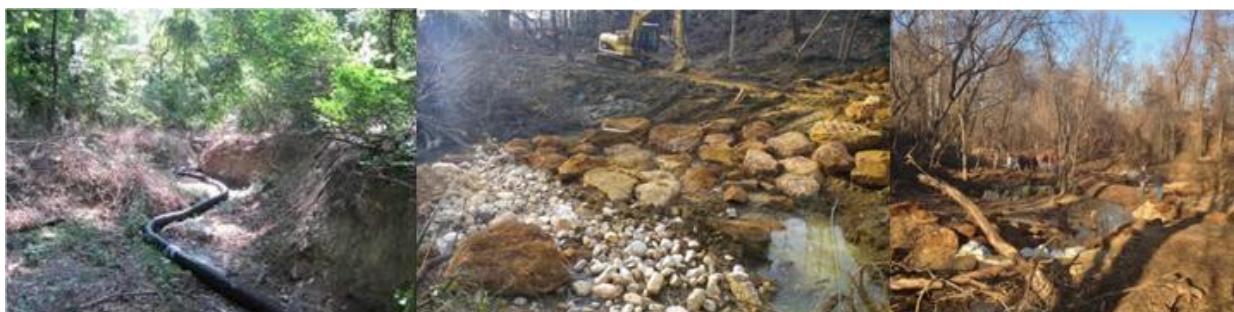
Figure 4. Pictures of the process of implementing RSCs in the headwater channels and in the main channel of Cabin Branch. The plastic tube used to diverge streamflow is shown on the left. The middle picture shows rocks and boulders used to build weirs across the channel. Tree trunks and other wood debris (right picture) are also used modify the stream discharge.

The restoration of the main channel consisted of raising the incised stream bed by filling it with sand, and building sand berms and cobble weirs across the channel along entire reaches to force streamflow into the floodplain area during storm events. To raise the stream bed, streamflow was first diverted into a plastic tube with a diameter of about 0.3 m so sand and cobbles could be added to the stream bed and the channel configured (Fig. 4).

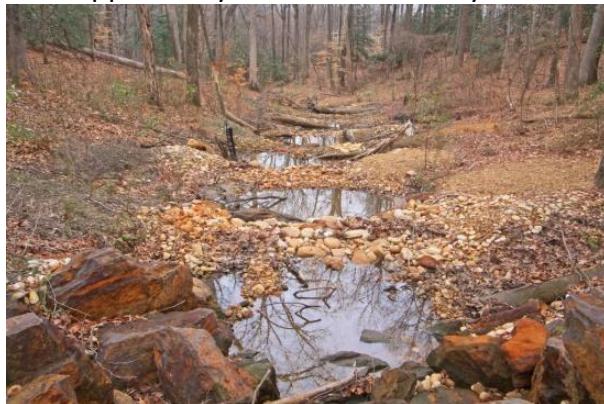
Figure 4. Step Pool Stormwater Conveyance system with its series of step pools separated by berms along a downhill slope.

The restoration of the headwater channels consisted of creating a series of step pools along the length of the stream to moderate stormwater discharge by following the concept of RSCs (Fig. 4).

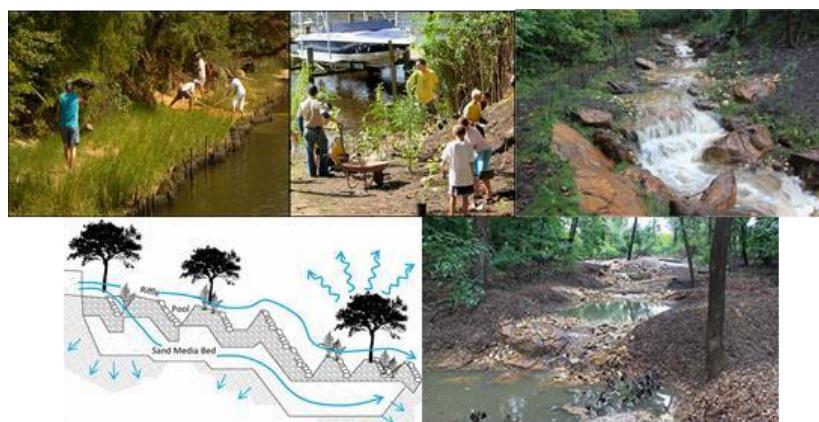
Figure 5. Types of projects designed to prevent erosion and the export of sediments into tidal waters.

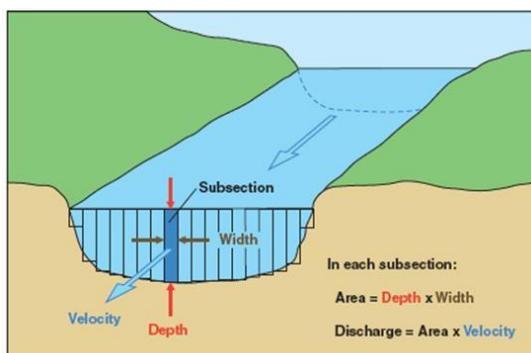
Current-meter discharge measurements are made by determining the discharge in each subsection of a channel cross section and summing the subsection discharges to obtain a total discharge.

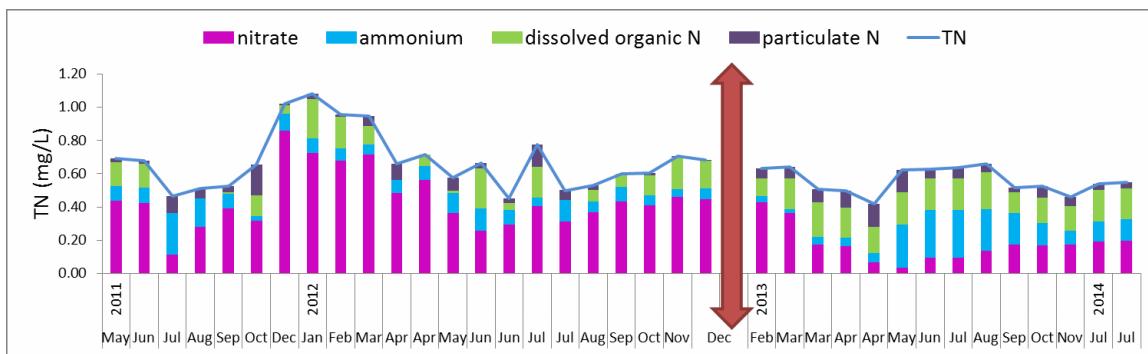
Figure 7a. Concentrations of TN separated into the different N forms in stream water collected during baseflow conditions at Saltworks Creek in the pre-restoration and post-restoration phases of the project. The period marking the construction phase and separating the pre- and post-restoration periods is marked by the red line.

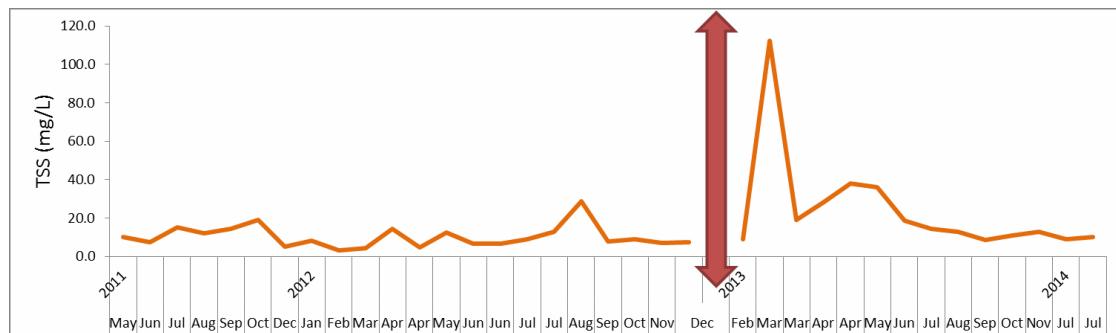
Figure 7b. Concentrations of TSS in stream water collected during baseflow conditions at Saltworks Creek in the pre-restoration and post-restoration phases of the project. The period marking the construction phase and separating the pre- and post-restoration periods is marked by the red line.

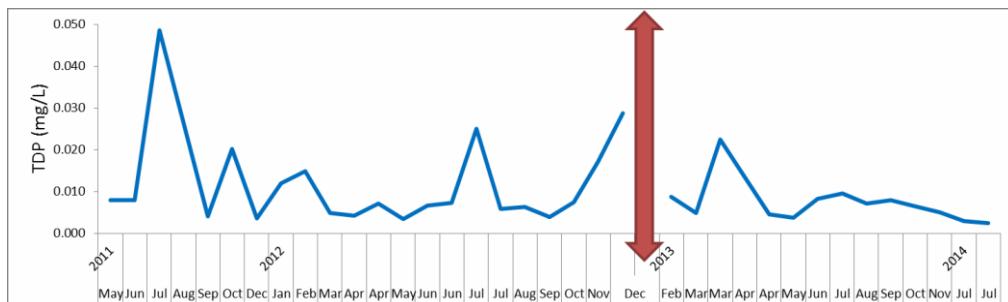
Figure 7c. Concentrations of TDP in stream water collected during baseflow conditions at Saltworks Creek in the pre-restoration and post-restoration phases of the project. The period marking the construction phase and separating the pre- and post-restoration periods is marked by the red line.

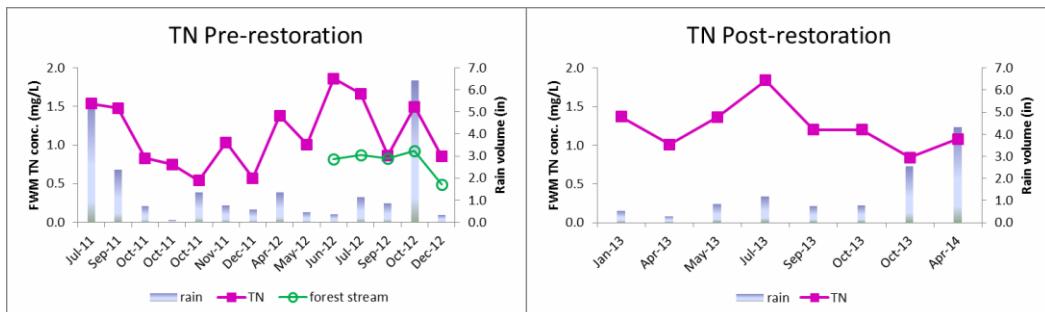
Figure 8. Flow-weighted mean concentrations of TN in stormflow for rain events sampled at Saltworks Creek before restoration (left panel), and after restoration (right panel). The green line in the pre- restoration plot indicates TN flow-weighted mean concentrations in samples collected simultaneously in a forested stream (control) nearby Saltworks.

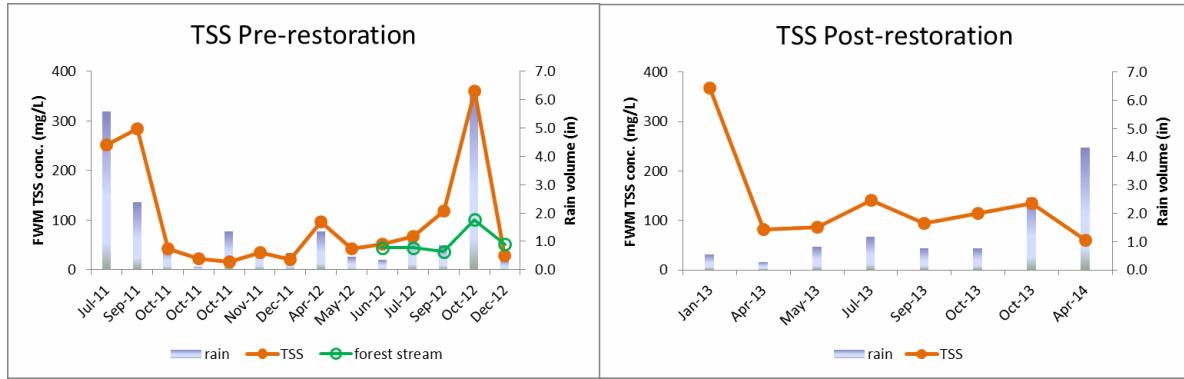
Figure 10. Flow-weighted mean concentrations of TSS in stormflow for rain events sampled at Saltworks Creek before restoration (left panel), and after restoration (right panel). The green line in the pre- restoration plot indicates TSS flow-weighted mean concentrations in samples collected simultaneously in a forested stream (control) nearby Saltworks.

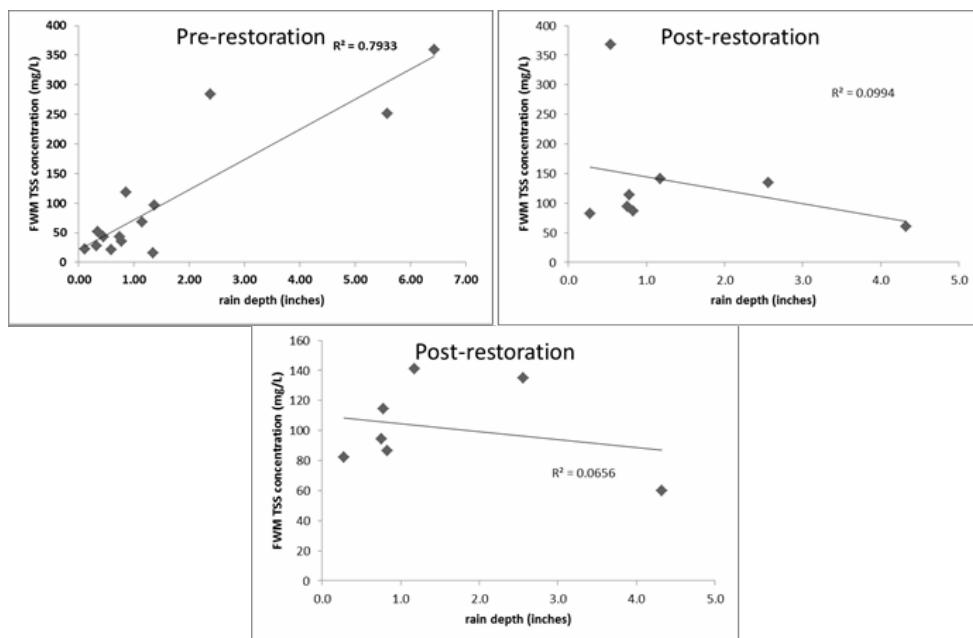
Figure 11. Relation between flow- weighted mean TSS concentrations in stormflow and rain size for Saltworks Cr. during the monitoring phase before construction. The data point from the first storm event sampled after construction was removed from the plot in the bottom panel.

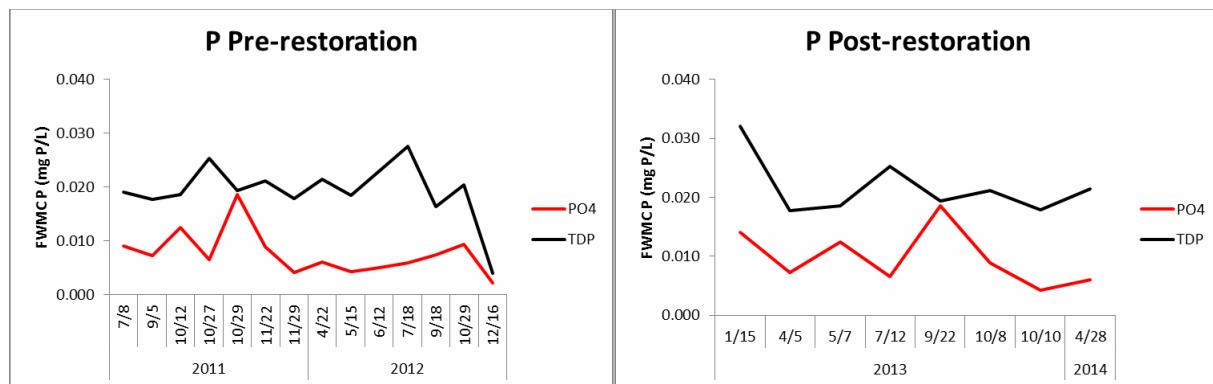
Figure 12. Flow-weighted mean concentrations of TDP and PO₄ in stormflow samples collected during separate storm events at Saltworks Cr. before (left panel) and after restoration (right panel).

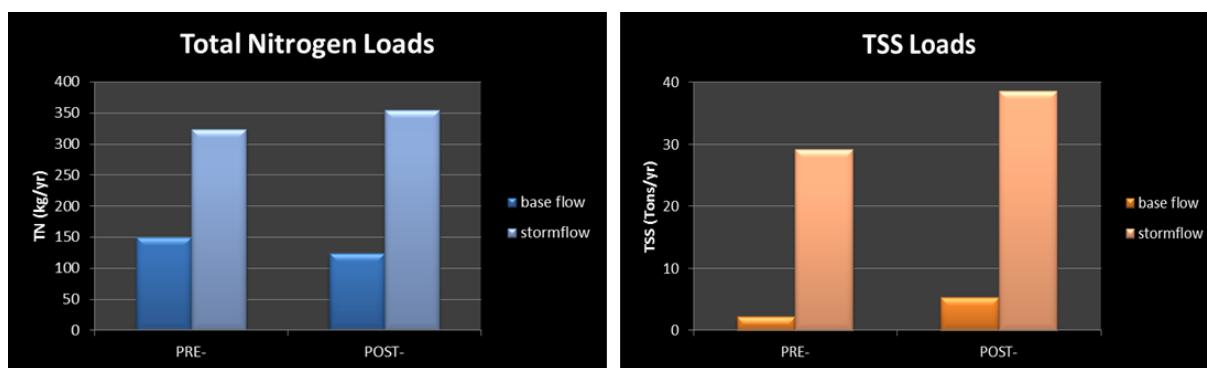
Figure 13. Annual export of TN (left) and of TSS (right) during baseflow and stormflow at Saltworks Cr. in the pre-restoration and post-restoration monitoring periods between 2011 and 2014.

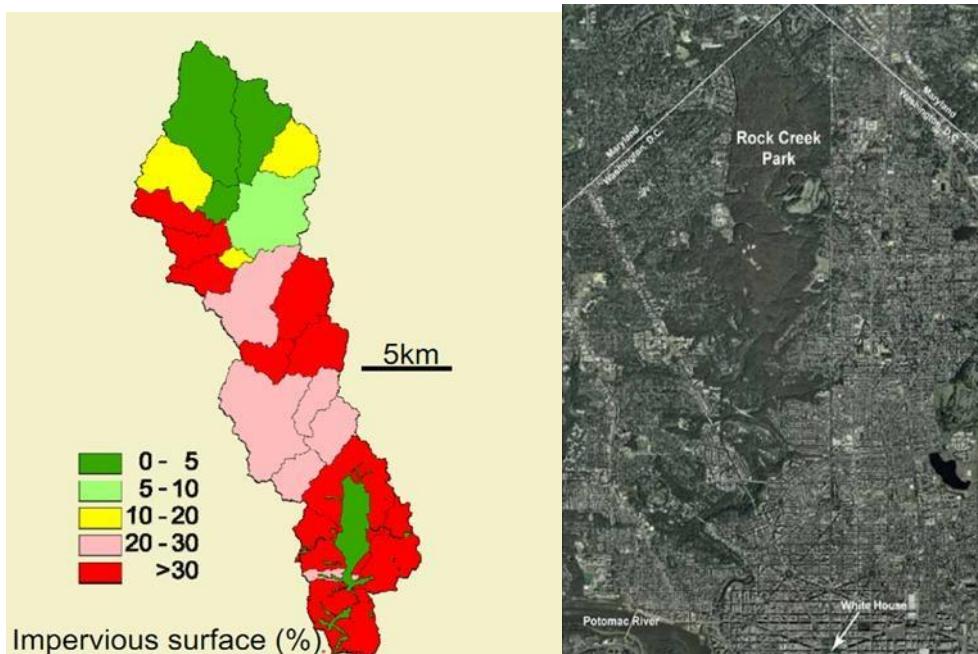
Figure 3. Map of the Rock Creek watershed's imperviousness (left); aerial photo of DC (right).

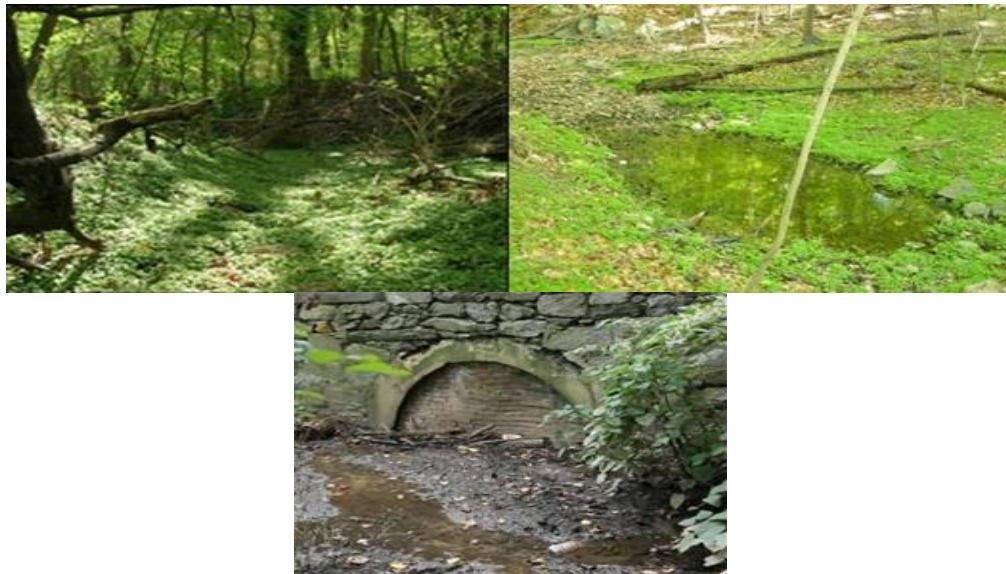
Figure 6. Portion of Broad Branch piped underground (top pictures). The pipe had been closed with a wall, which will be removed as part of the daylighting project.

The goal for this project was to take a stream, that we will refer to as Broad Branch (technically, it is an unnamed tributary to Broad Branch) that had been piped underground since 1937 (Fig. 6), and bring it back to the surface. This would create wetland and stream habitats, and allow the stream water to recover some of the key biophysical processes that help control nutrient export to Rock Creek, and ultimately the Chesapeake Bay.
