PLANO ESTRATÉGICO PARA A RENATURALIZAÇÃO DA BACIA DO RIO JACARÉ

PRODUTO 4 - RELATÓRIO PARCIAL III

VOLUME I

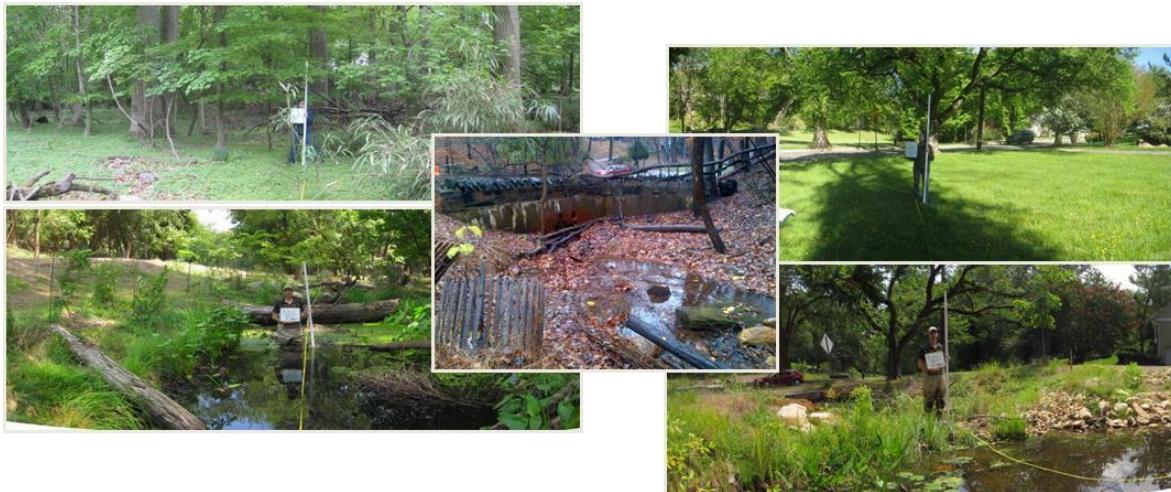
Figure 7. Before and after pictures of the stream daylighting project implementation.

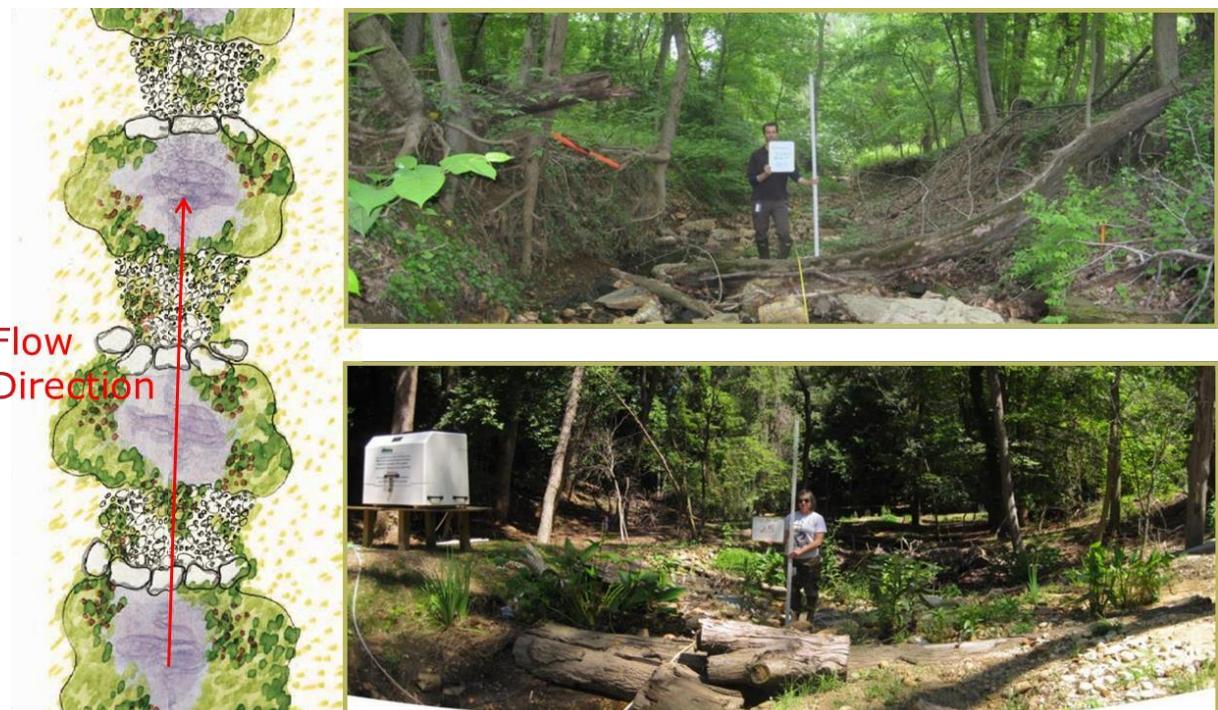
Figure 8. Schematic of an RSC (left) and pictures of before (top) and after (bottom) restoration implementation.

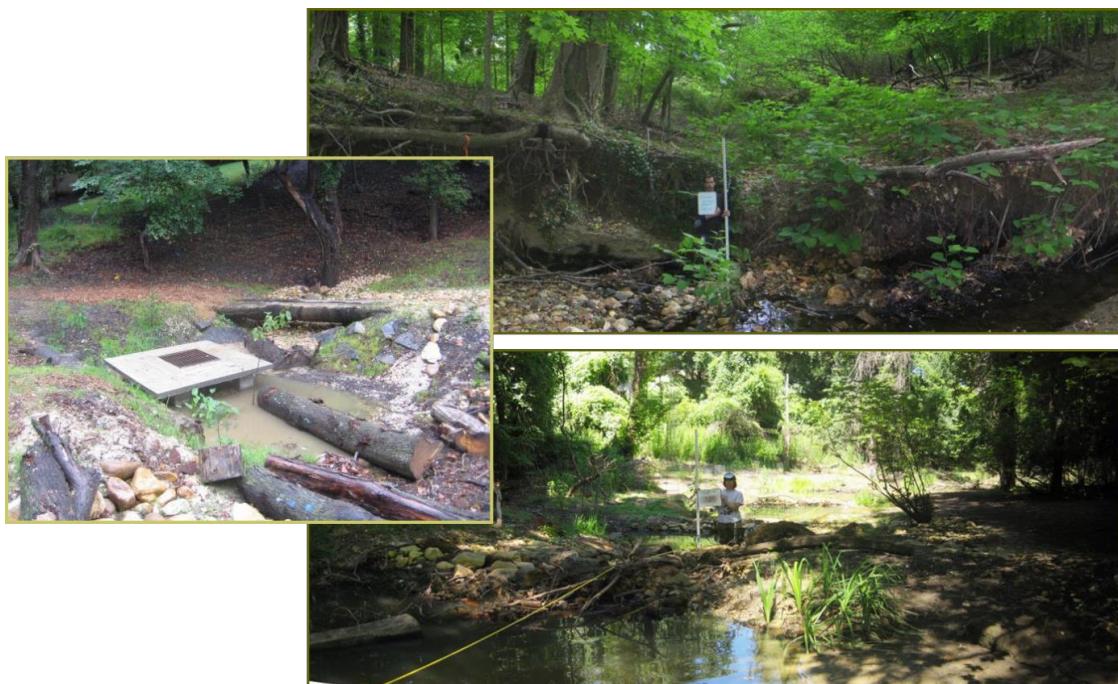
Figure 9. Pictures of before (top) and after (bottom) restoration implementation. The bubbler system is shown on the left. The stream previously began at an outfall pipe which was buried as part of the project and retrofitted with a bubbler.

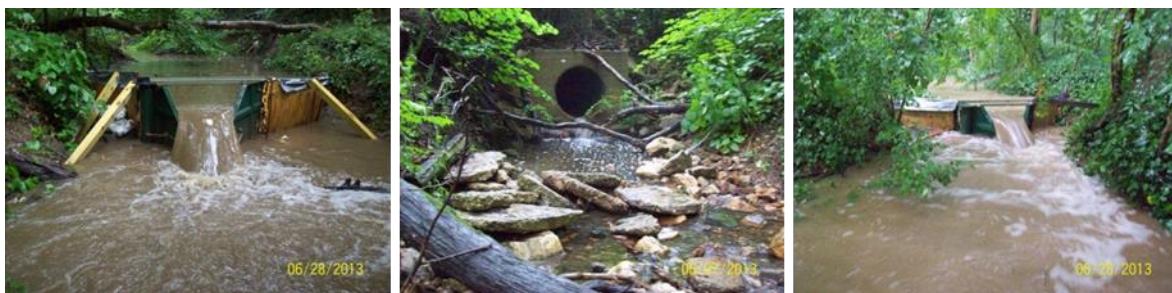
Figures (photos) 2a, b, c. From left to right: RSC catchment flume, RSC catchment culvert, and control catchment flume sampling stations in the pre-construction period.

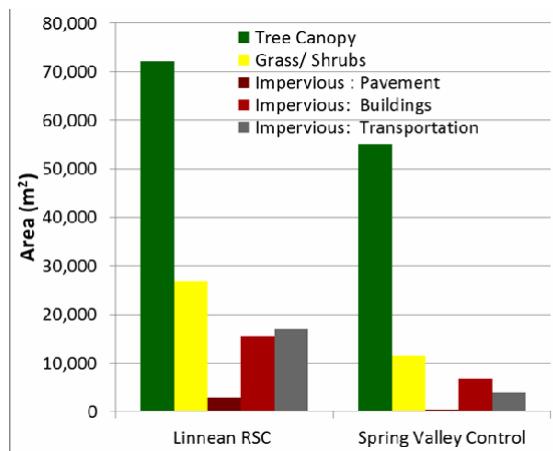
Figure 3. Land use / land cover in the RSC and control catchments, expressed as the area of various uses that comprise medium-density residential areas

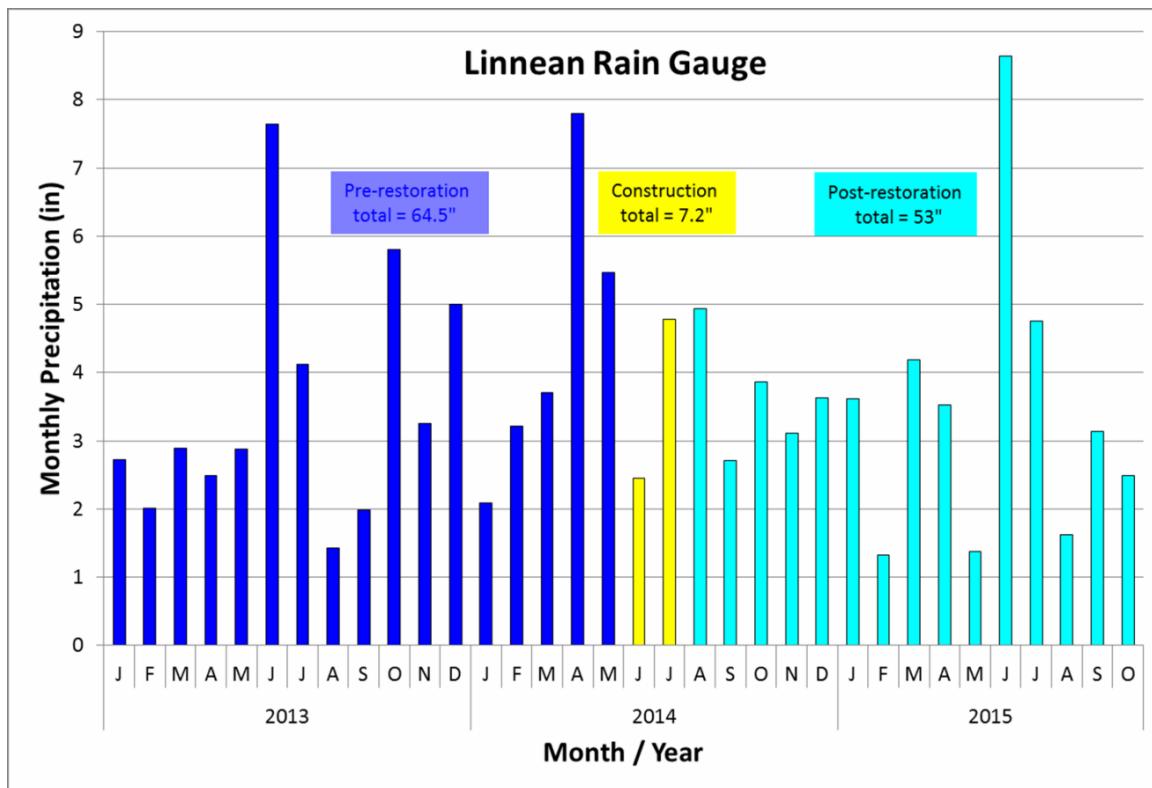
Figure 4. Total monthly precipitation from the tipping bucket rain gauge located in the RSC catchment, January 2013 to October 2015. Pre-restoration, construction, and post-restoration periods have a wide range of monthly volumes, but the average monthly volume for each period is about 3.6".

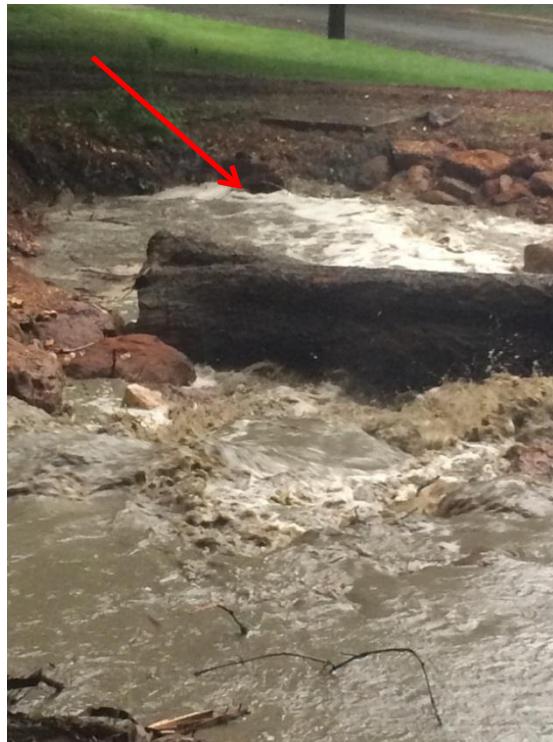
Figure 8. Photo of the 41" diameter RSC outflow (arrow) virtually submerged during a large storm event (1.7") on July 10th, 2014. TSS concentrations in this runoff, which was during the construction period, exceeded 3.6 g/L

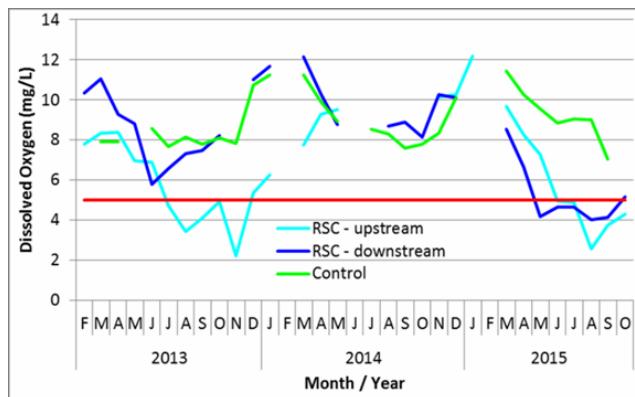
Figure 9. Average monthly dissolved oxygen concentrations in streamwater over the pre- and post-construction periods for the RSC and control catchments. Loggers were removed during the construction phase of June and July, 2014. The DO criteria threshold for freshwaters systems is 5 mg/L, as indicated by the red line. Breaks in the record occurred from a combination of freezing temperatures, dry periods and malfunctioning loggers.

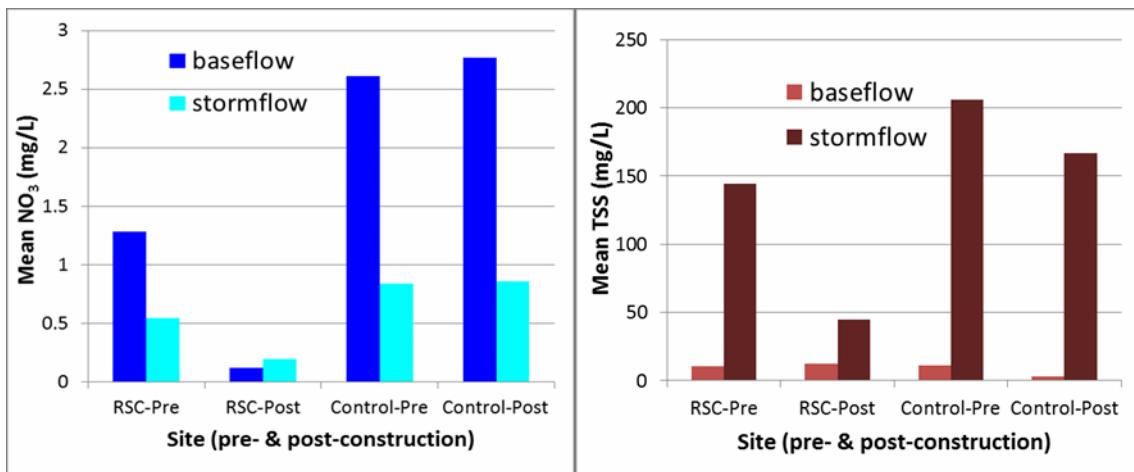
Figure 10a, b. A pre- and post-construction comparison of mean (baseflow) and VWM (stormflow) concentrations for NO₃ (left) and TSS (right) at the streamwater outflow sampling stations of the RSC and control catchments.

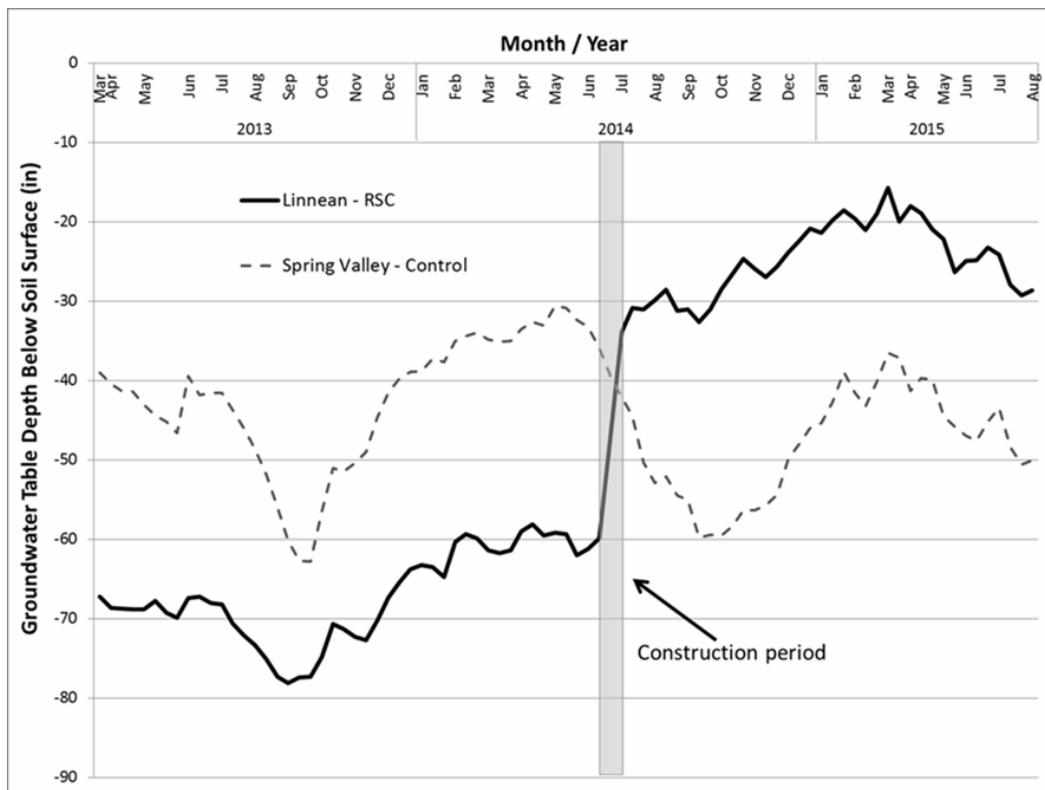
Figure 11. Comparison of water table fluctuations in the RSC and control catchments over the study period.

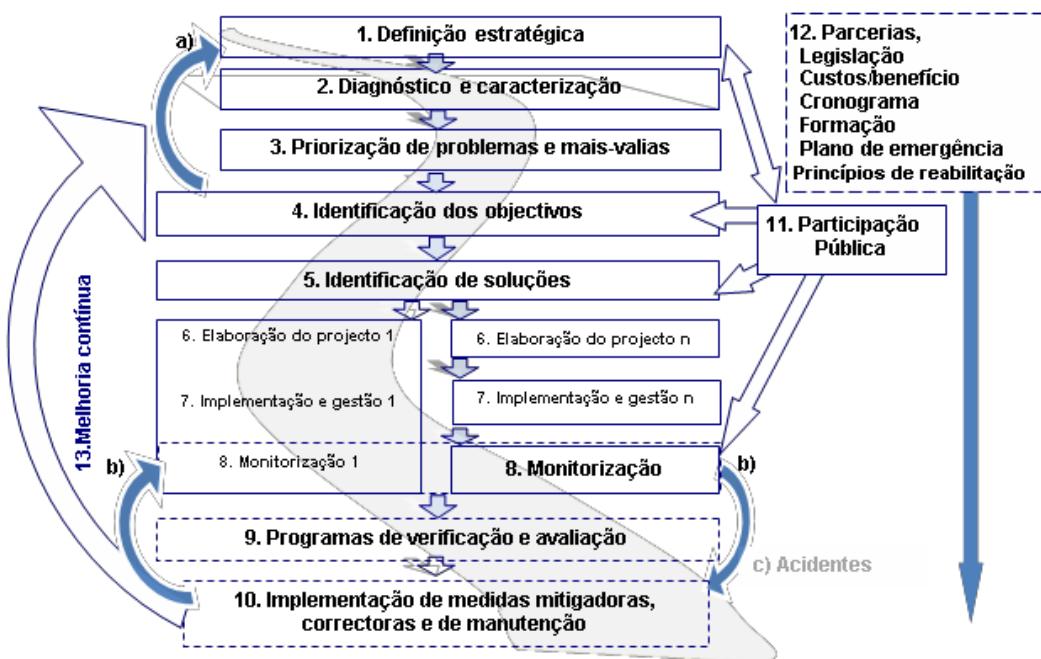
Figura 3. Esquema da proposta da metodologia geral de reabilitação fluvial. a) Ciclo das etapas sequenciais do processo de reabilitação para concretização da estratégia e projetos. A representação dos ciclos de melhoria contínua: a) estratégia; b) monitorização e de ações de mitigação, correctoras e manutenção; e c) ciclo deteção/mitigação de acidentes (Teiga, 2011).

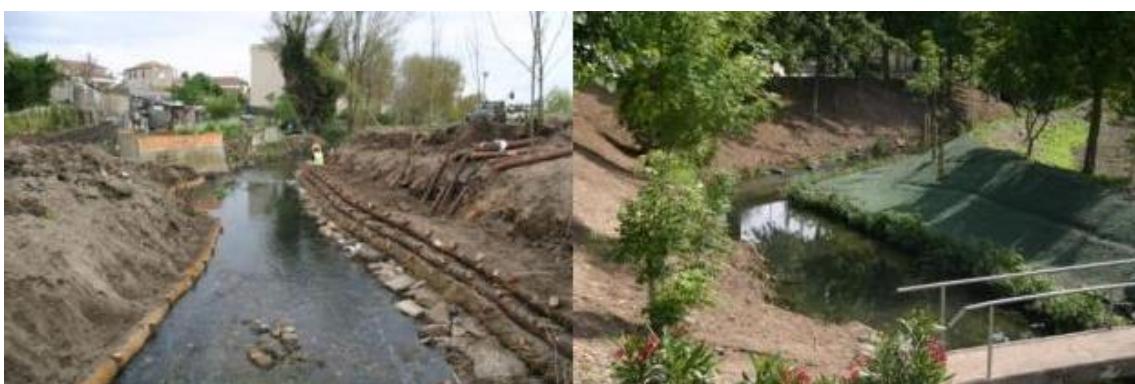
Figura 9. Ribeira da Granja (*cribwall*).

Figura 10. Ribeira da Granja (*hidrossementeira*).

Na Figura 8, encontra-se identificado os troços de intervenção da ribeira da Granja e nas Figuras 9 e 10 apresenta-se fotos de técnicas de engenharia natural utilizadas nas áreas intervencionadas.

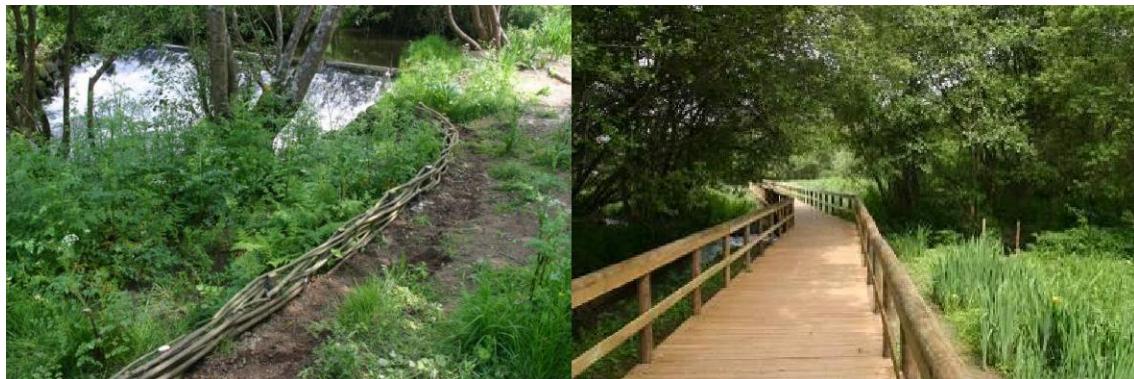
Figura 12. Rio Uíma (técnica de entrâncado vivo).

Figura 13. Rio Uíma (passadiço).

Na Figura 11, encontra-se identificado o troço de intervenção do rio Uíma e nas Figuras 12 e 13 o registo fotográfico, referente a uma técnica de engenharia natural e tipologia de imobiliário do troço intervencionado.

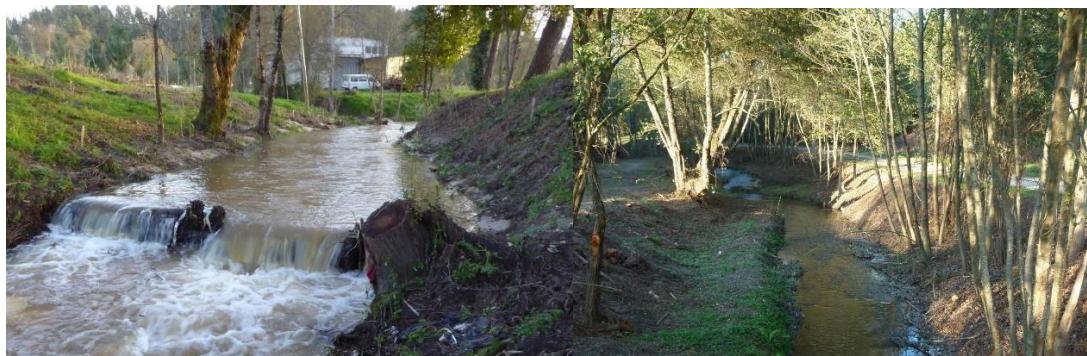
Figura 15. Ribeira de Carnide (construção de micro-açude).

Figura 16. Ribeira de Carnide (após remoção de silvados (*Rubus sp.*)).

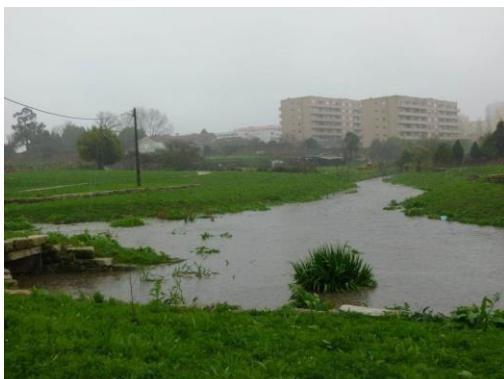
Granja - bacia de retenção

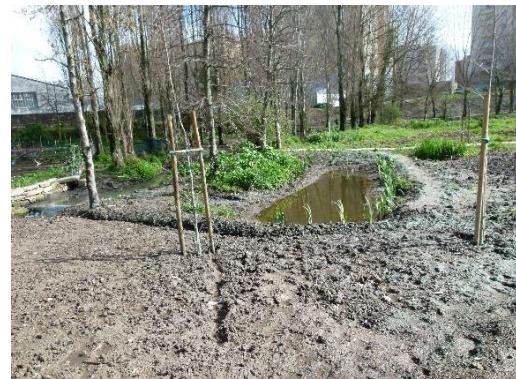
Granja - charco

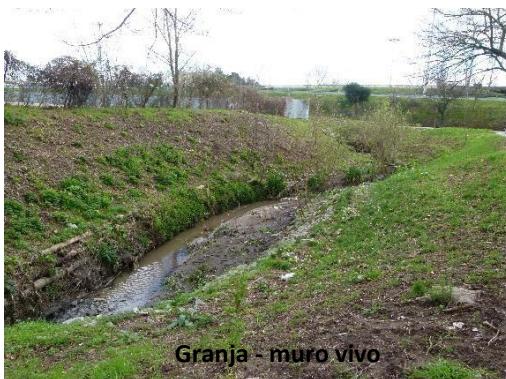
Granja - muro vivo

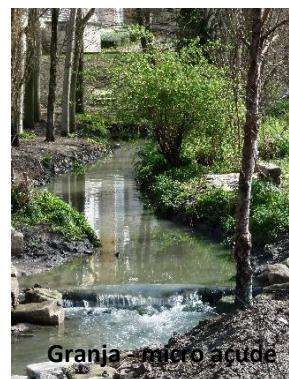
Granja - micro acude

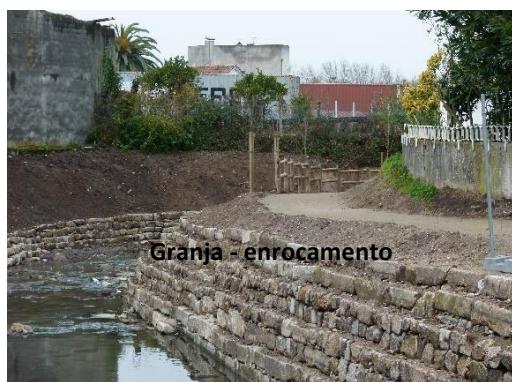
Granja - enrocamento

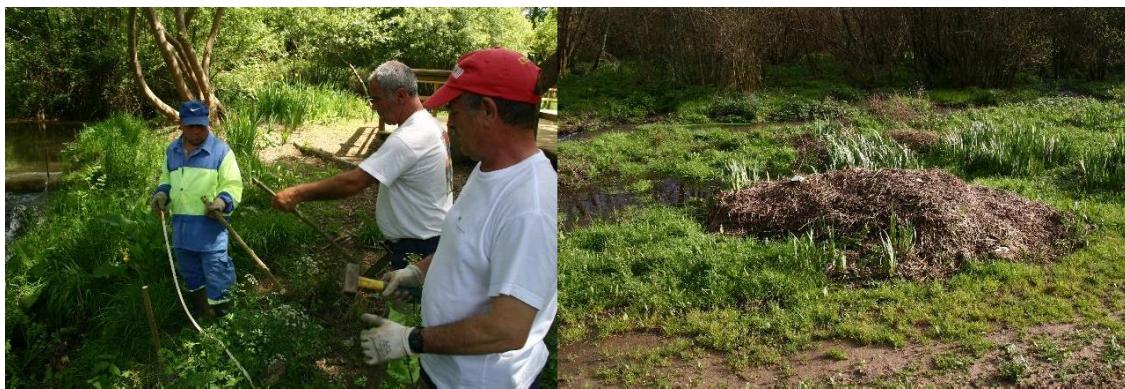
Uíma - estacaria

Uíma - refugio para a fauna

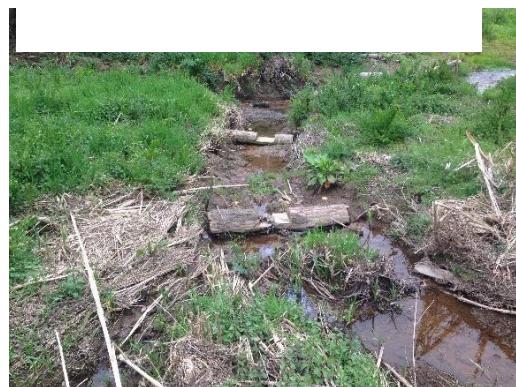
Uíma - micro açude

Uíma - contrução de micro açude

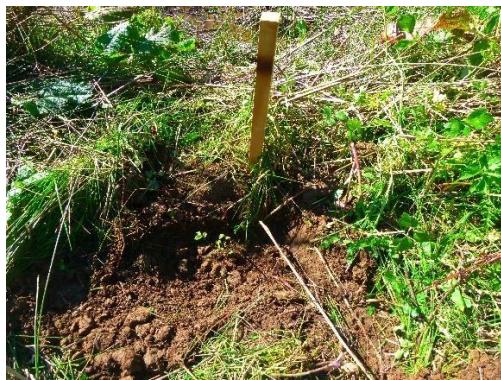
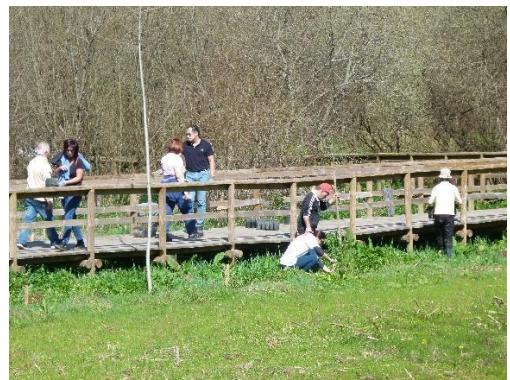
Uíma - estacaria viva

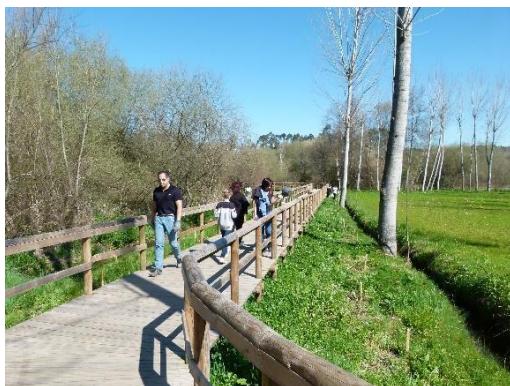
Uíma - passadiço

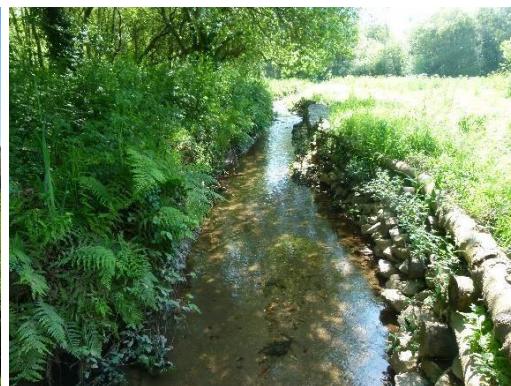
Uíma - muro vivo

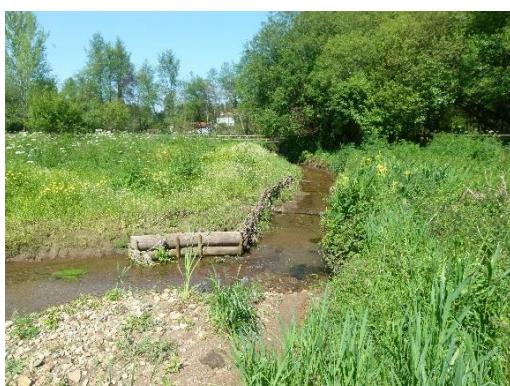
Uíma - defletor de corrente (madeira)

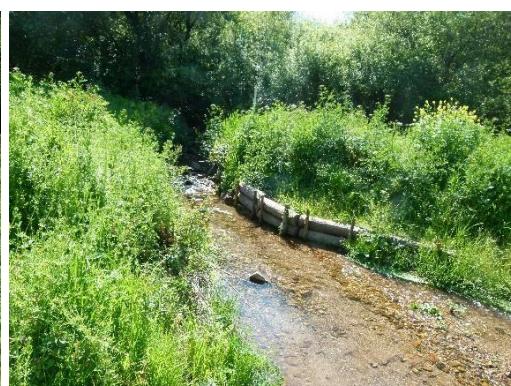
Uíma - enrocamento vivo

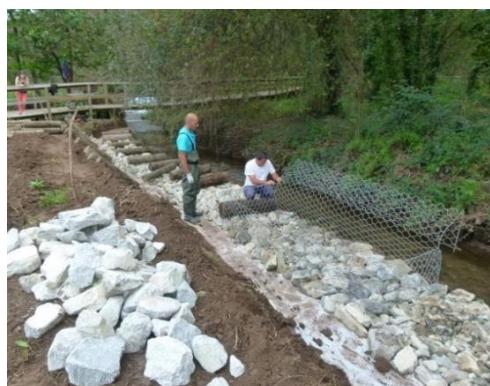
Uíma - gabiões vivos

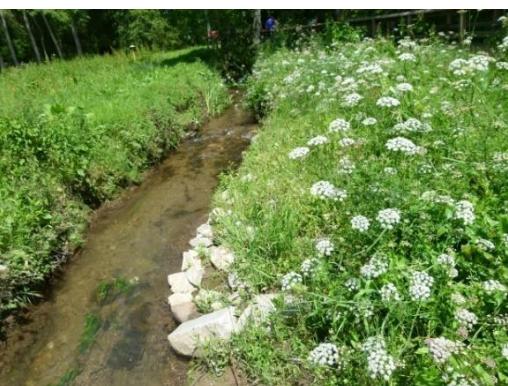
Uíma - enrocamento vivo

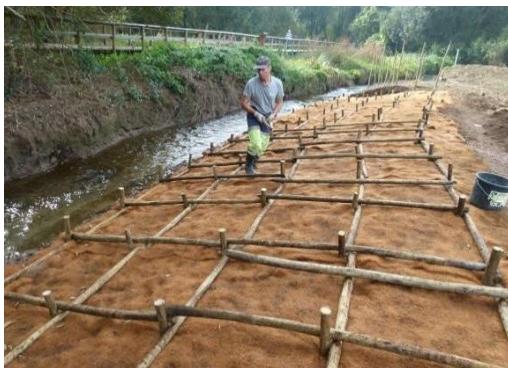
Uíma - manto de fibra de cocô

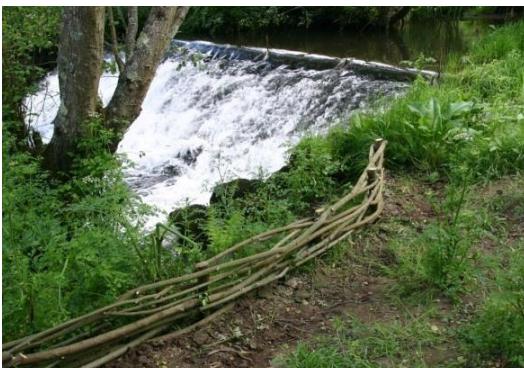
Uíma - entrâncado vivo

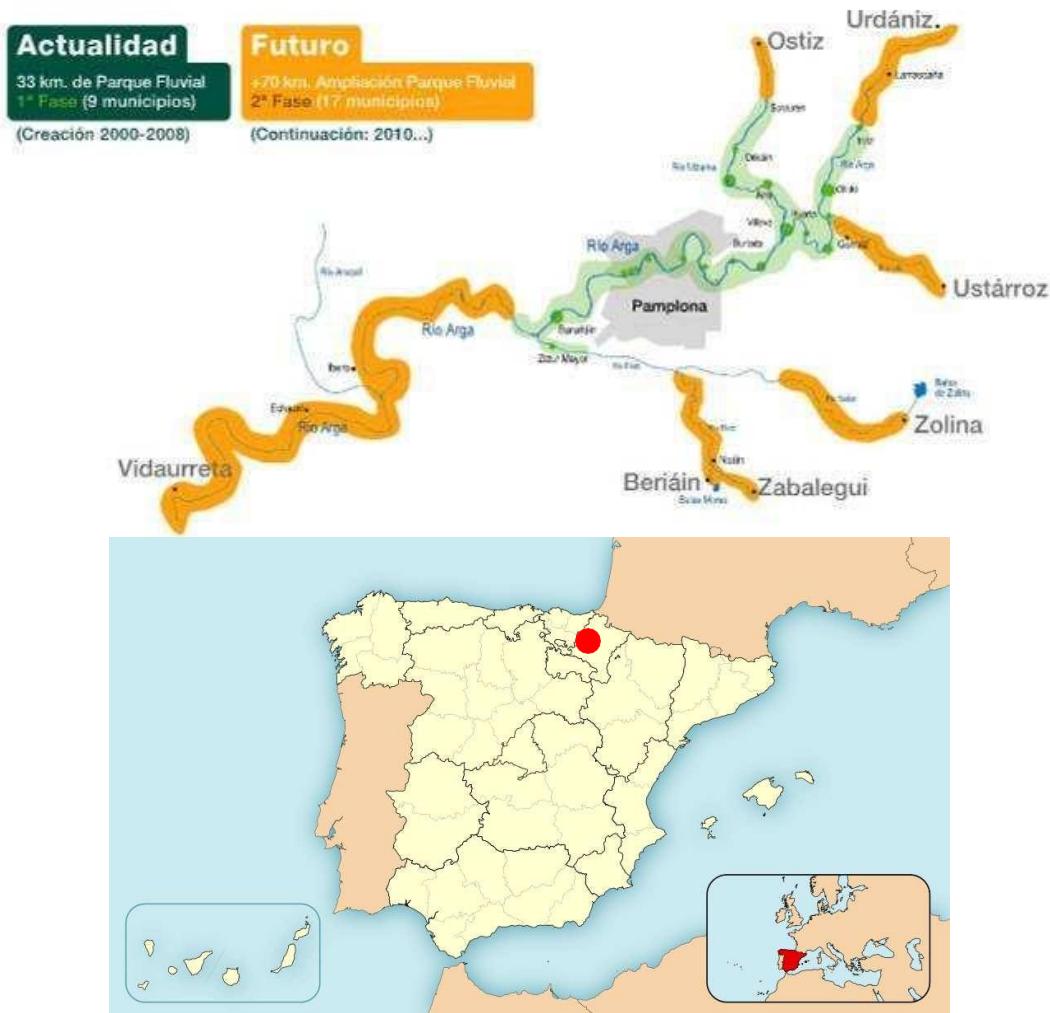
Figura1. Localización general y fases del proyecto de renaturalización del río Arga

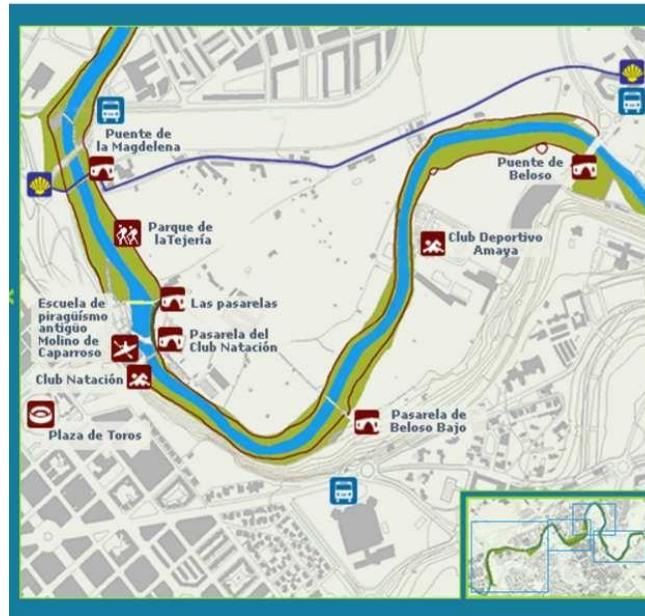
Figura 3. Principales hitos del tramo de la Magdalena del Parque Fluvial de Pamplona Fuente:
<http://www.parquefluvialdepamplona.es>

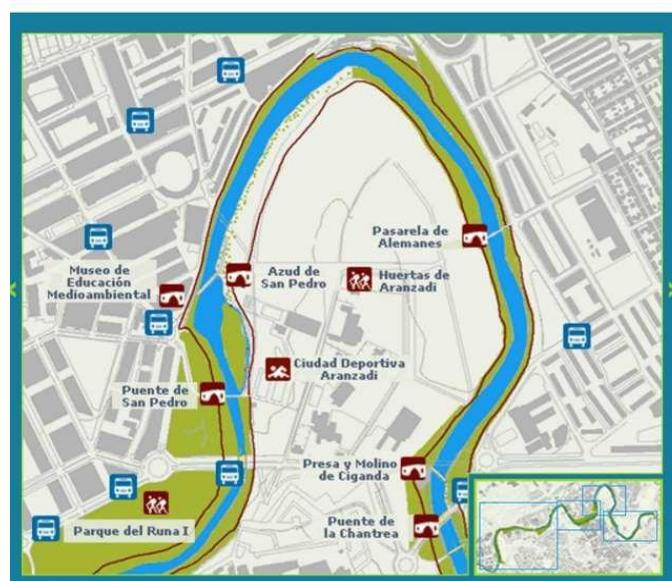
Figura 5. Principales hitos del tramo de Aranzadi del Parque Fluvial de Pamplona

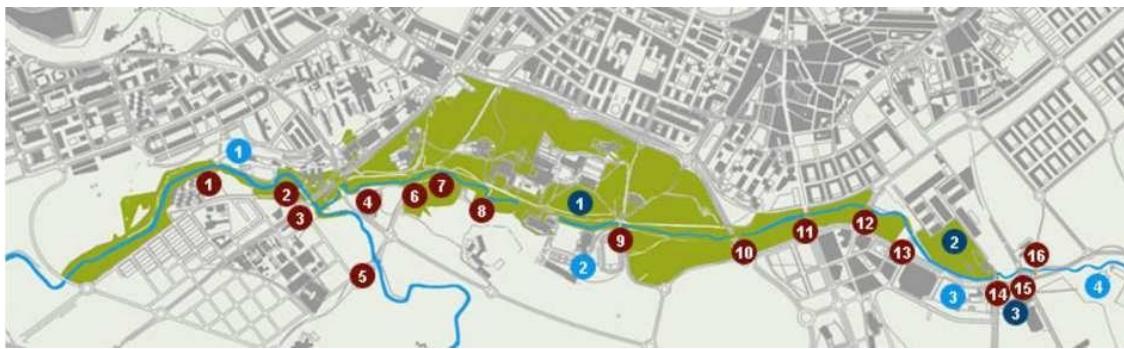
Figura 9. Principales hitos del Elorz y Sadar

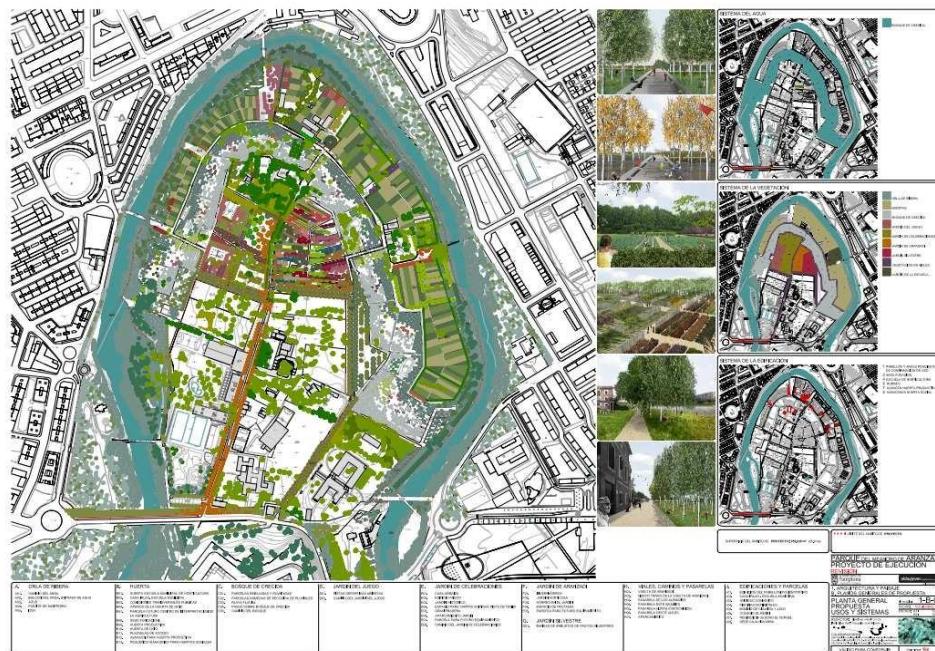
Figura 15. Proyecto de ejecución del Parque del meandro de Aranzadi. AldayJover Arquitectos. Fuente: Ayuntamiento de Pamplona.

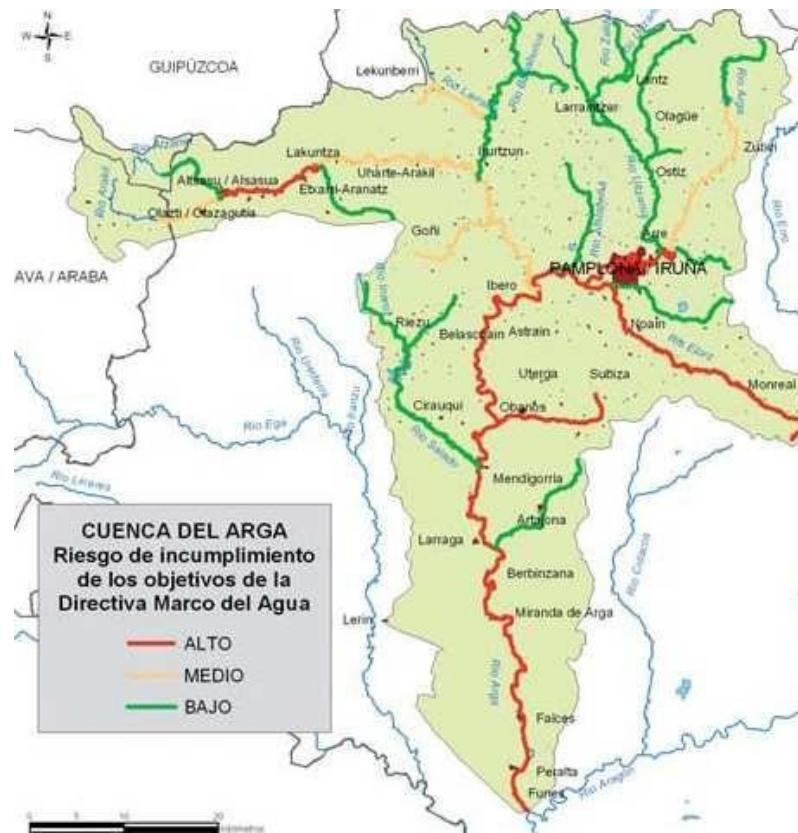
Figura 17. Análisis del incumplimiento de la DMA en la Cuenca del Arga. Fuente: Buscando soluciones para el Arga. Centro de Recursos Ambientales de Navarra.

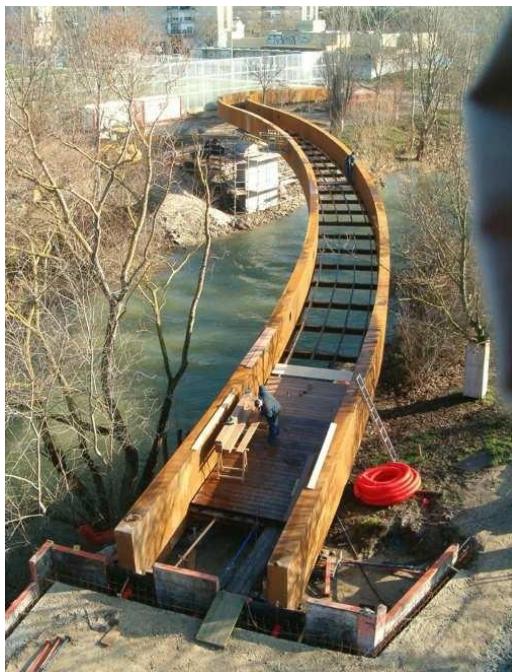
Figura 18. Construcción de la pasarela de San Jorge. Años 2008-2009. Subvencionado por la Unión Europea mediante fondos de cohesión (80%).

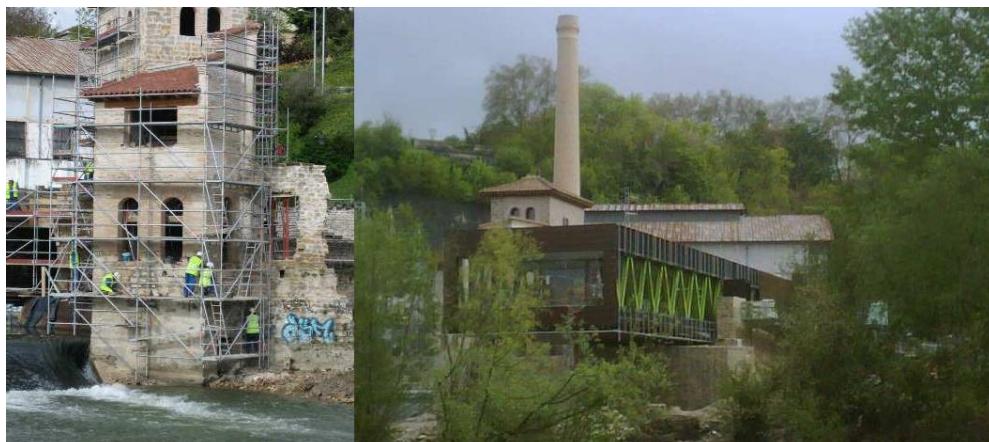
Figura 21. Restauración del Molino Caparroso como Escuela municipal de Piragüismo em el año 2008 y en 2009. Las obras finalizaron en 2010. (2007-2010) Fuente: Ayuntamiento de Pamplona.

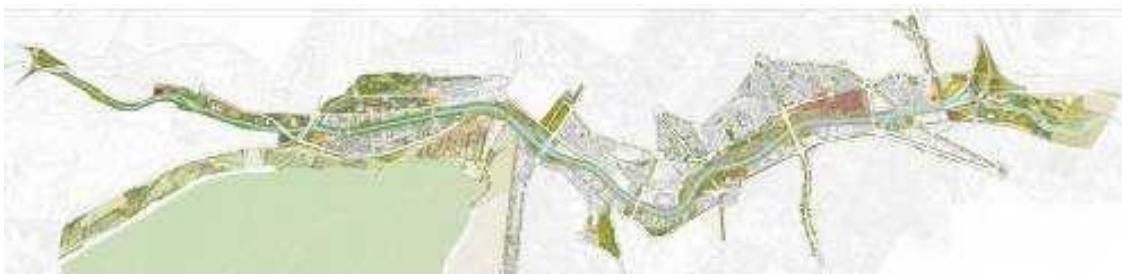
Figura 35. Plano esquemático del proyecto Madrid Río, cuyo objetivo era la renaturalización parcial del río y la reconexión de espacios urbanos y naturales, dentro y fuera de la ciudad (Fuente: Ayuntamiento de Madrid).

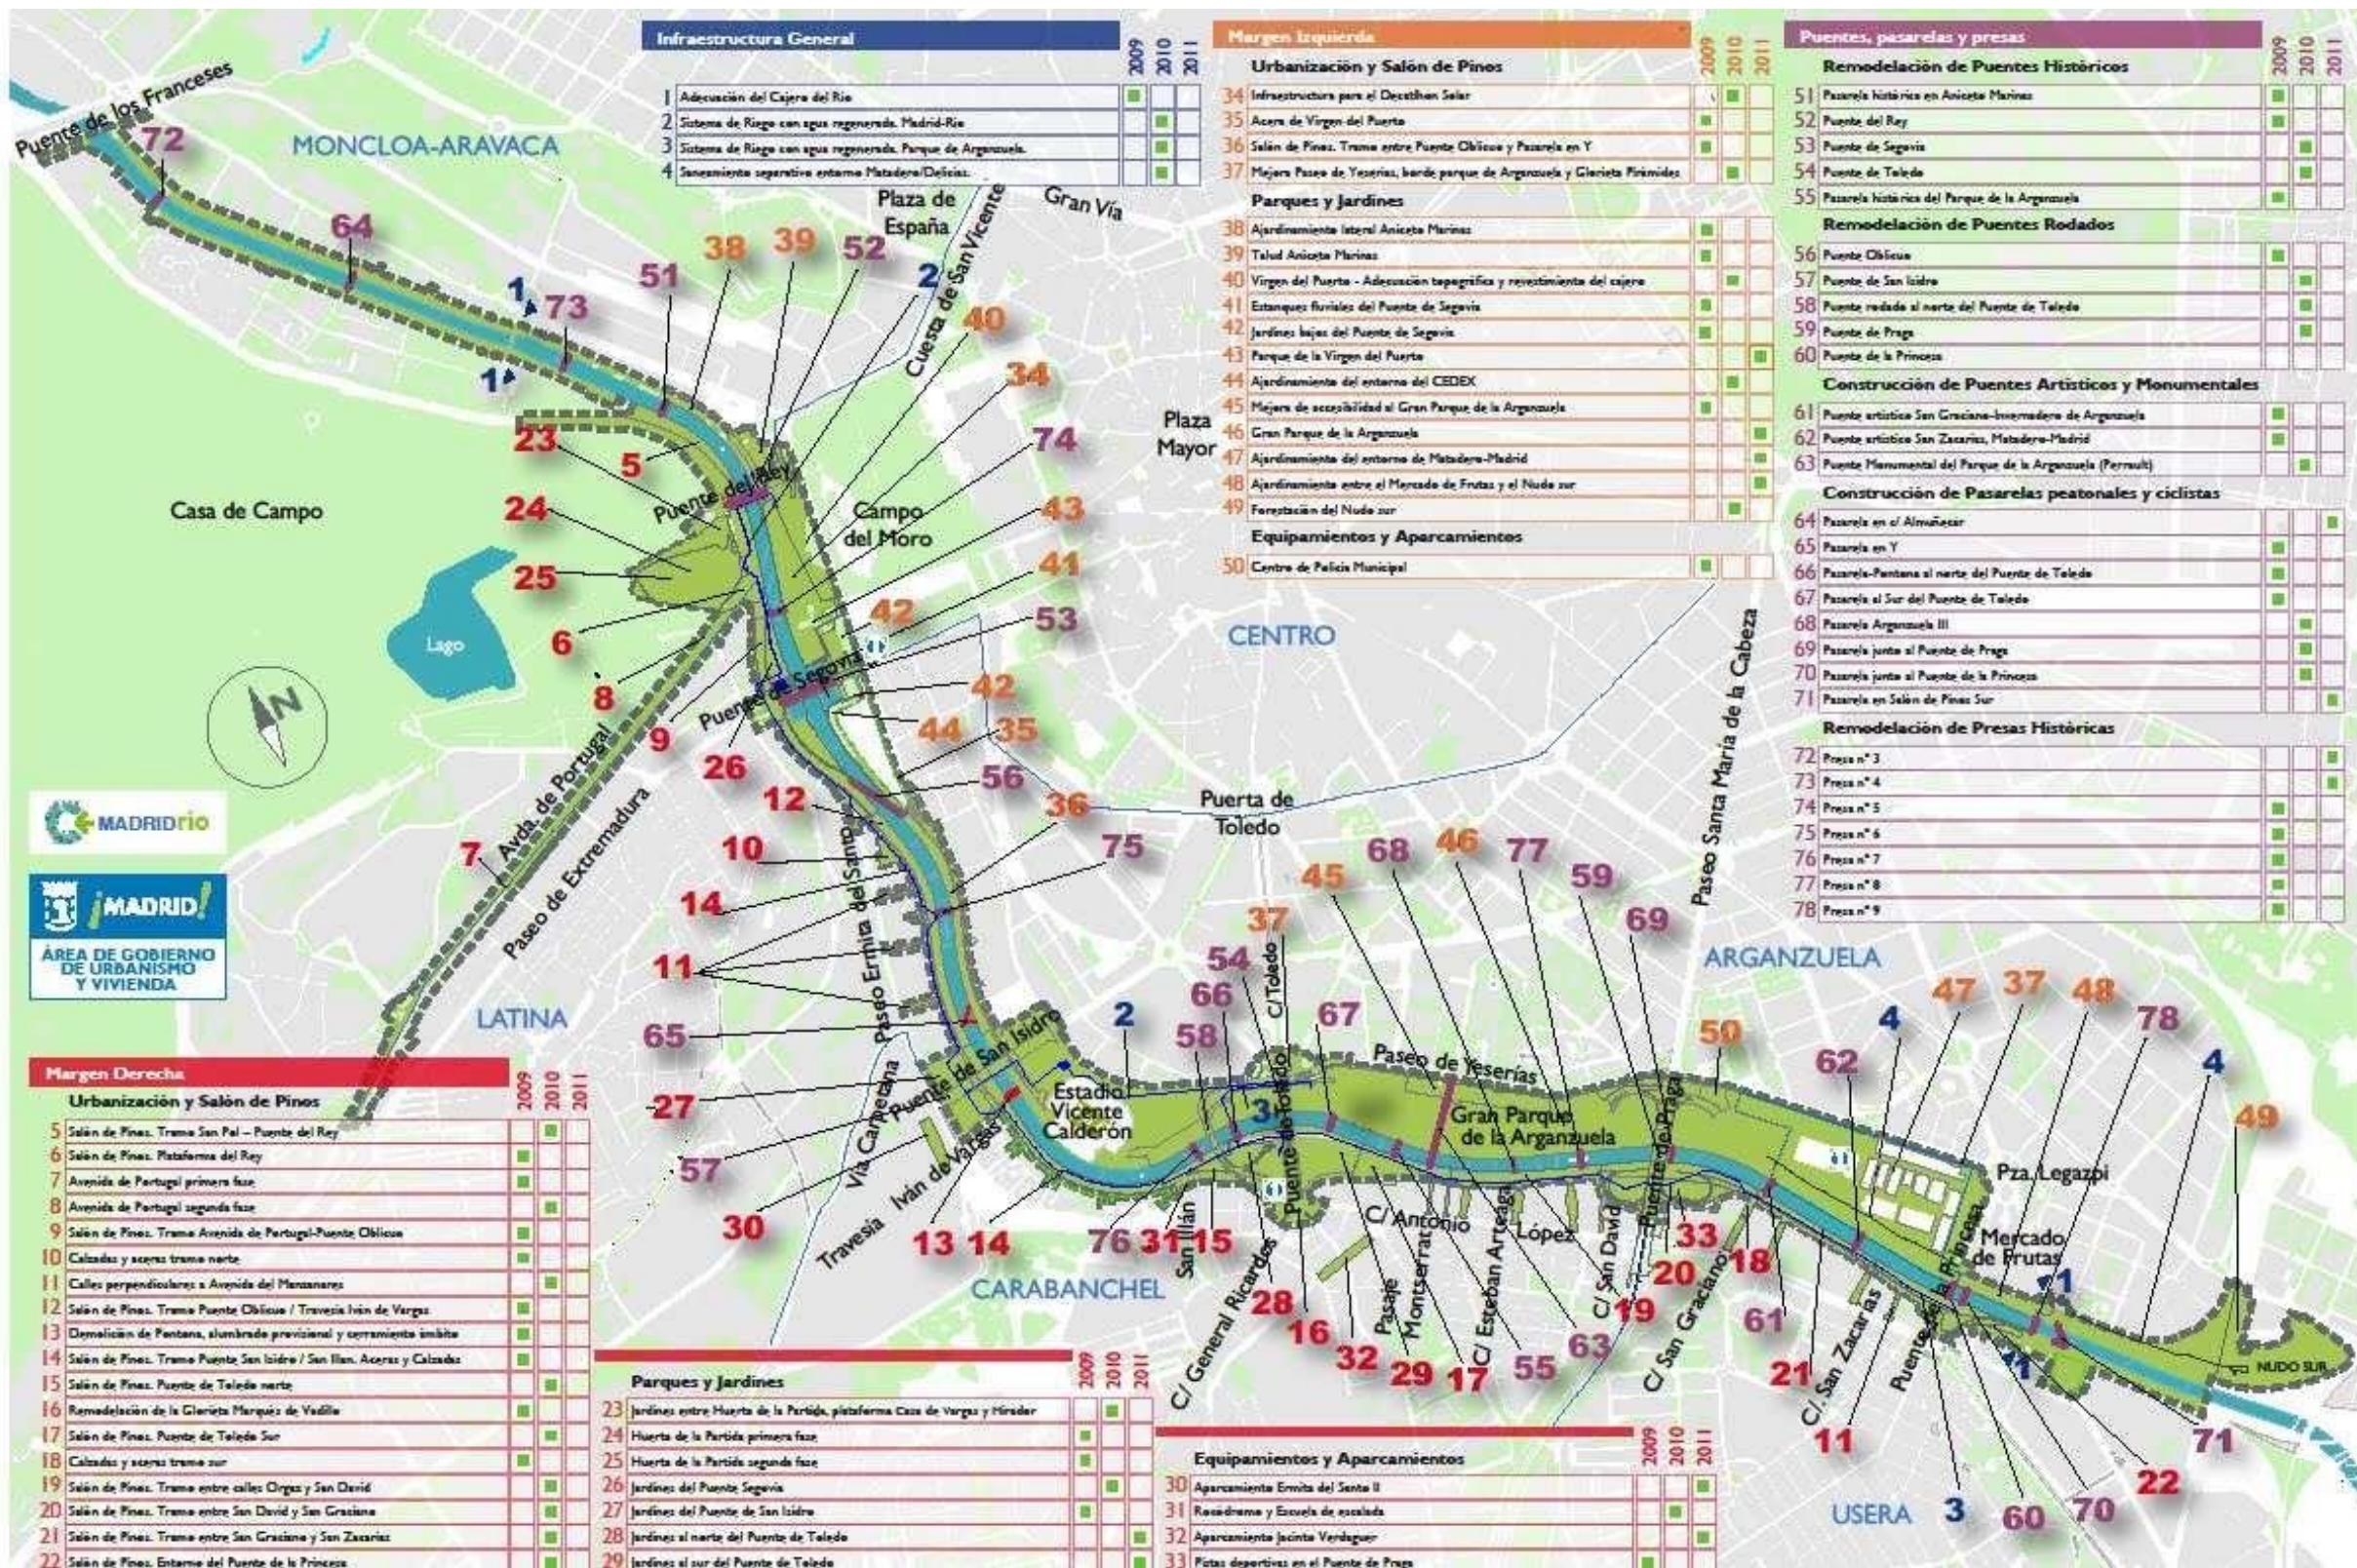
Figura 37. Obras realizadas para el periodo 2009-2011. Imagen www.munimadrid.es

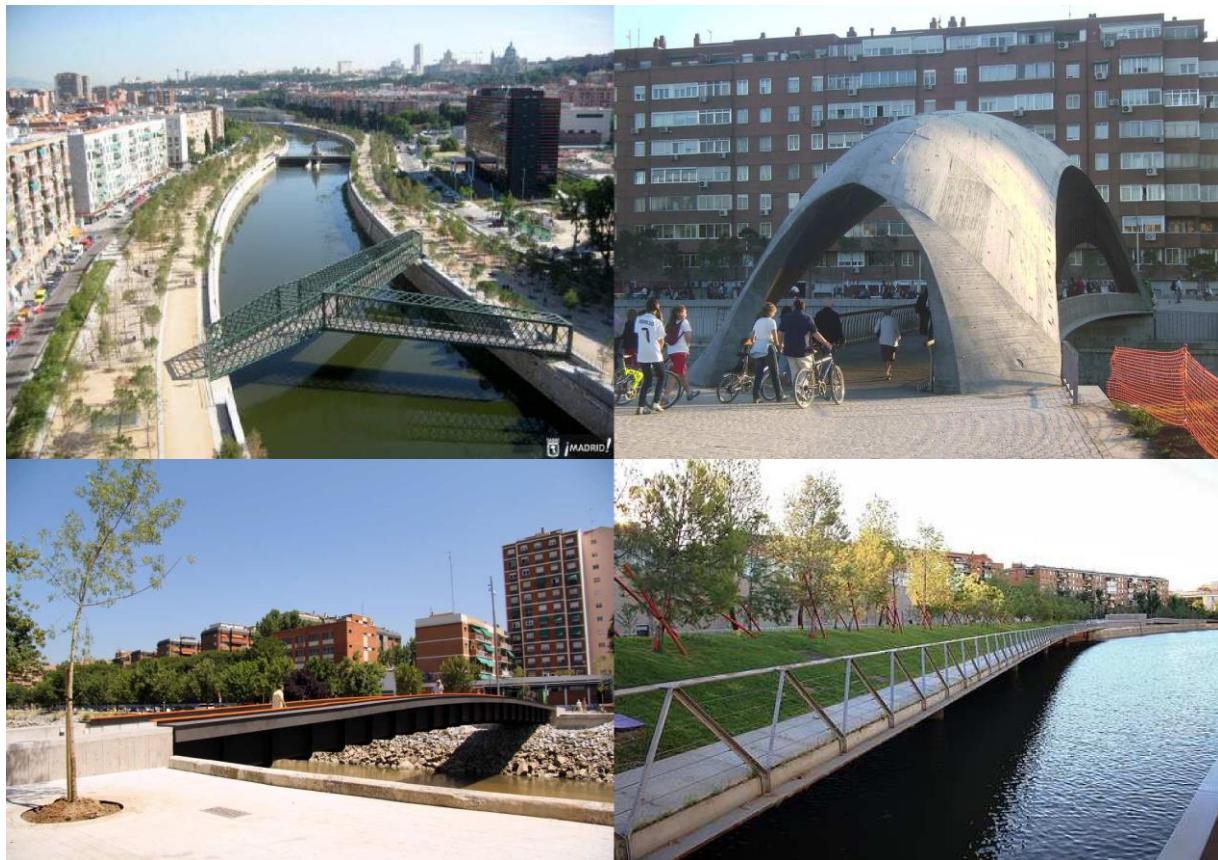
Figura 41. Vista de algunos de los puentes y pasarelas que conectan las dos márgenes del río Manzanares en el tramo urbano.

La instalación de puentes y pasarelas sobre el río Manzanares se planteó a través de una estrategia global, favoreciendo la implementación de un sistema integrado de conectividad transversal entre ciudad y río. A partir de esta aproximación global, cada elemento de conexión resuelve problemas particulares, y por ello se incluyen puentes y presas rehabilitados o reciclados, puentes rodados existentes acondicionados al nuevo sistema de tráfico ciclista y peatonal, puentes singulares que constituyen hitos en el recorrido del río, pasarelas funcionales situadas en los nodos de máximo tránsito transversal y puentes de grandes luces que enlazan los recorridos del parque con los territorios exteriores a la ciudad al norte y al sur, haciendo realidad la principal aspiración territorial del proyecto. Asimismo, destaca el hecho de que siete presas preexistentes en el tramo urbano hayan sido convertidas en pasarelas peatonales mediante su restauración integral y la incorporación de un tablero de madera.

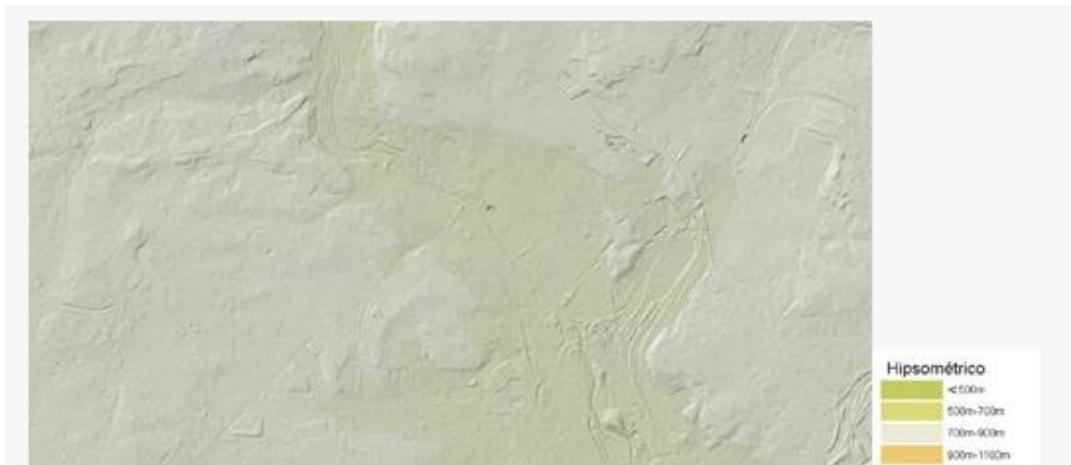
Figura 42. Plano hipsométrico de Madrid. Como puede observarse el área de proyecto se encuadra entre los 700 y los 900 m.s.n.m. de altitud. Fuente: Planea.www.madrid.org
