PLANO ESTRATÉGICO PARA A RENATURALIZAÇÃO DA BACIA DO RIO JACARÉ

PRODUTO 4 - RELATÓRIO PARCIAL III

VOLUME I

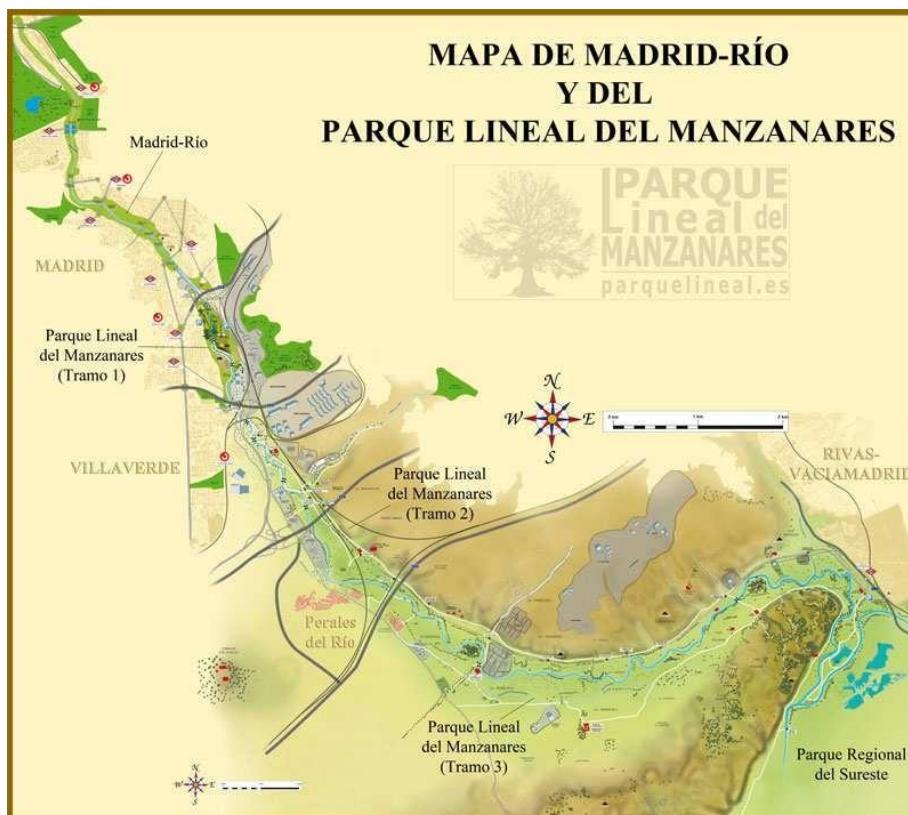
Figura 43. Esquema de la conexión del tramo urbano renaturalizado (Madrid Río) con otros espacios urbanos y periurbanos regenerados o en fase de regeneración (agrupados dentro del Parque Lineal del Manzanares) (Fuente: Ayuntamiento de Madrid).

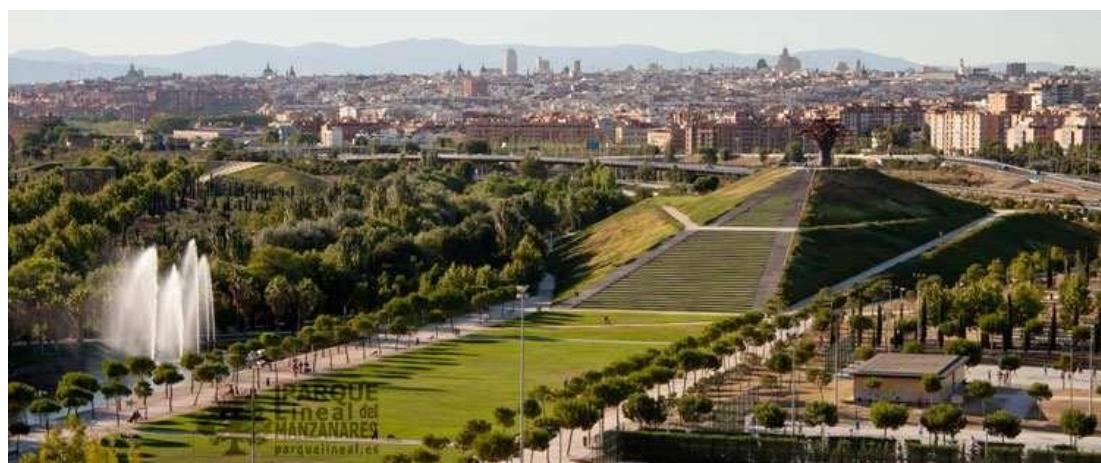
Figura 44. Vista parcial del tramo 1 del Parque Lineal del Manzanares, continuación del Madrid Río, y donde conviven zonas de conservación natural con intervenciones de carácter paisajístico, sobre las antiguas escombreras existentes en este espacio (Fuente: Ayuntamiento de Madrid)

El Tramo 1 del Parque Lineal del Manzanares es también dependiente del Ayuntamiento de Madrid. Cuenta con 97,3 ha y fue inaugurado en el año 2000. Se trata de un antiguo vertedero reacondicionado como parque urbano de grandes dimensiones, y que acoge algunos edificios e itinerarios singulares, tales como la Caja Mágica del tenis, la Dama del Manzanares o el Paseo de los Sentidos.

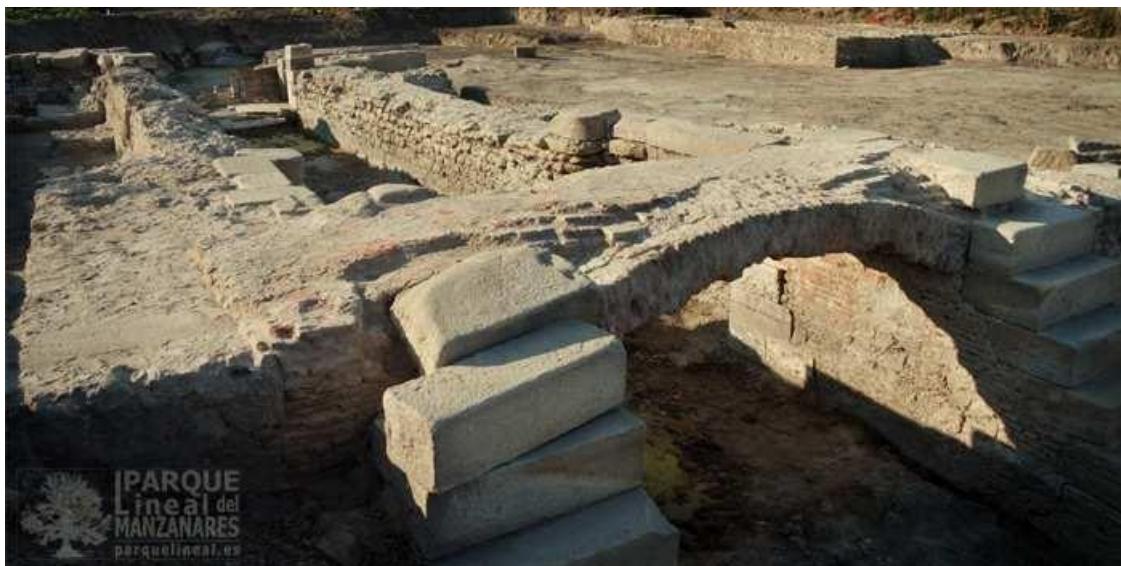
Figura 48. Esclusa abandonada del antiguo Canal Real del Manzanares, dentro del Tramo 2 del Parque Lineal del Manzanares (Fuente: Ayuntamiento de Madrid).

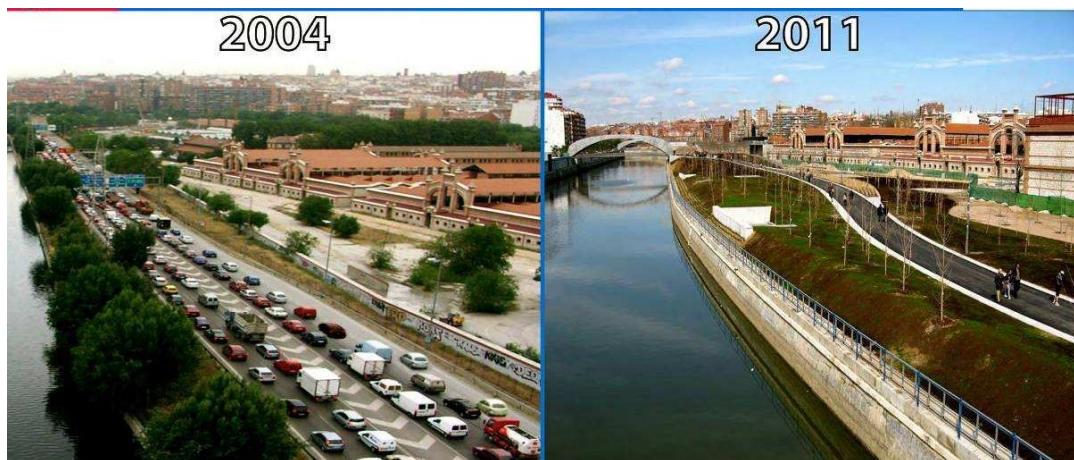
Figura 57. Antes y después del soterramiento de la M-30 en el tramo del Matadero de Madrid (hoy reconvertido em Centro Cultural) Fuente: Ayuntamiento de Madrid

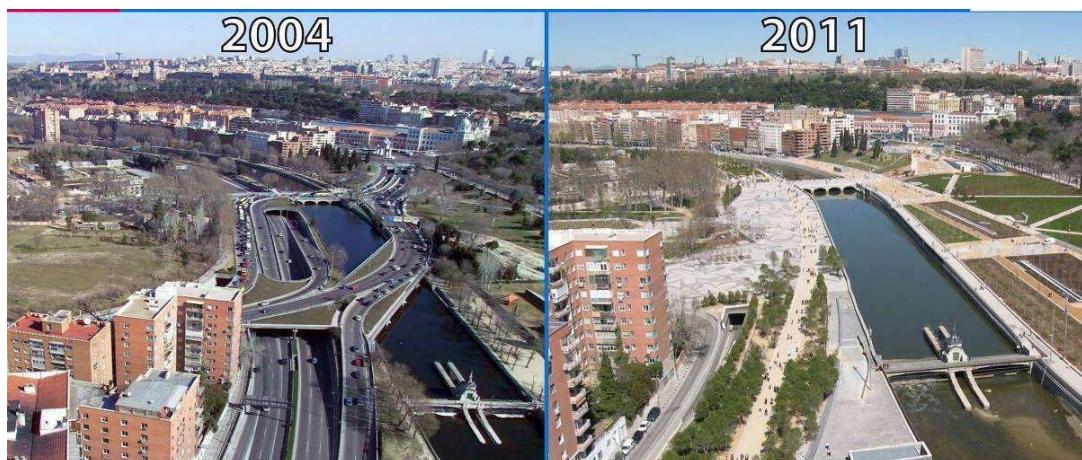
Figura 58. Antes y después del soterramiento de la M-30 en el tramo del Puente del Rey. Fuente: Ayuntamiento de Madrid

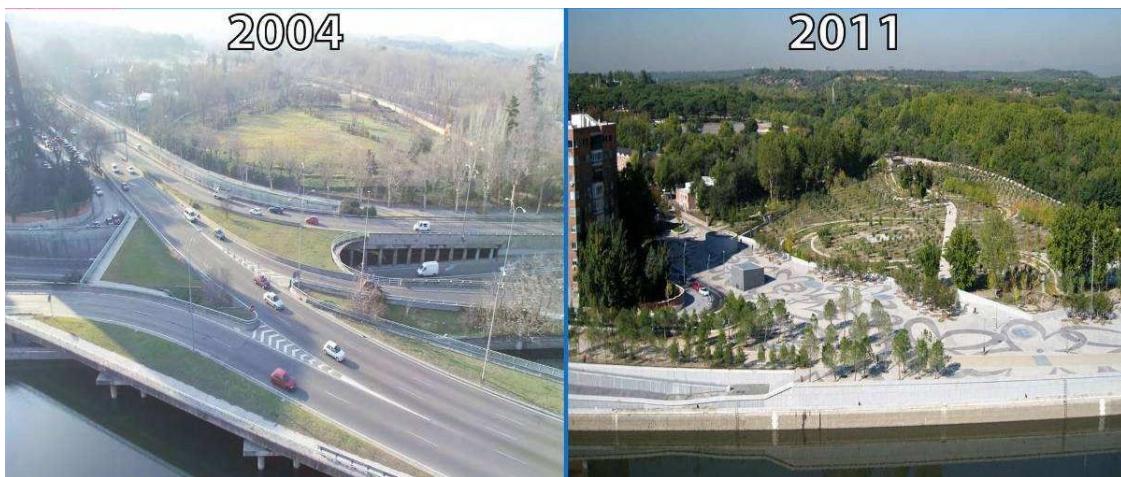
Figura 59. Antes y después del soterramiento de la M-30 en el tramo de la Huerta de la Partida.
Fuente: Ayuntamiento de Madrid

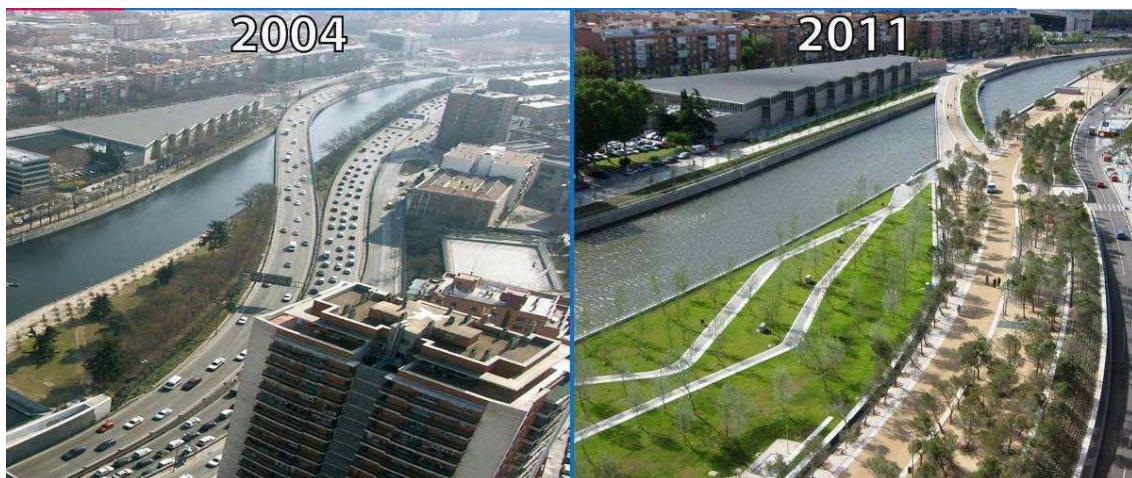
Figura 60. Antes y después del soterramiento de la M-30 en el tramo del Centro de Estudios Hidrográficos del CEDEX. Paseo de la Virgen del Puerto. Fuente: Ayuntamiento de Madrid

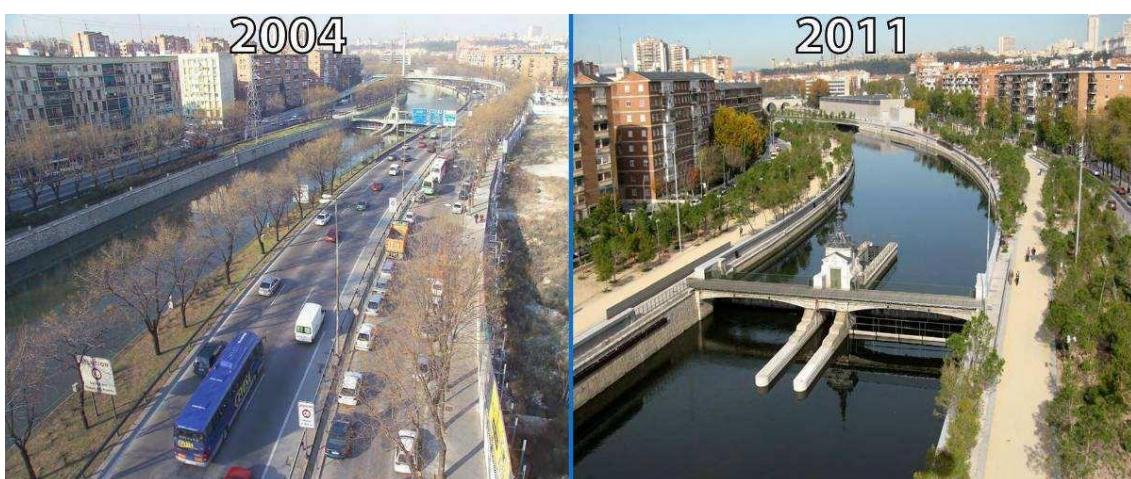
Figura 61. Antes y después del soterramiento de la M-30 en el tramo de la Presa histórica nº6. Fuente:
Ayuntamiento de Madrid

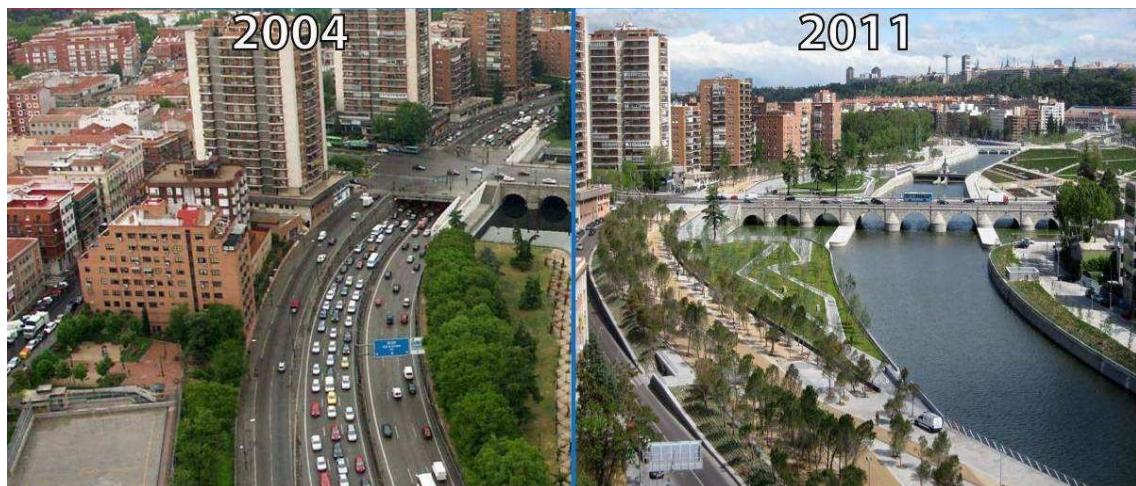
Figura 62. Antes y después del soterramiento de la M-30 en los alrededores del Puente de Segovia.
Fuente: Ayuntamiento de Madrid

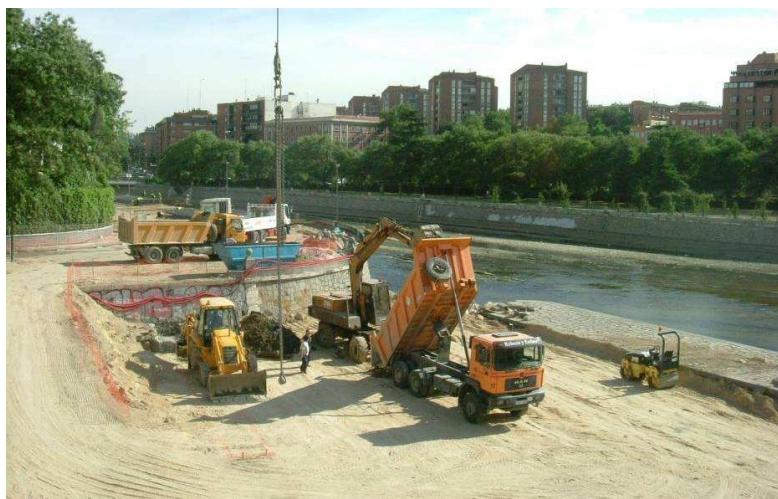
**Figura 64. Obras de ejecución en los alrededores del Paseo de la Virgen del Puerto.
Año 2005. Fuente: F. Magdaleno**

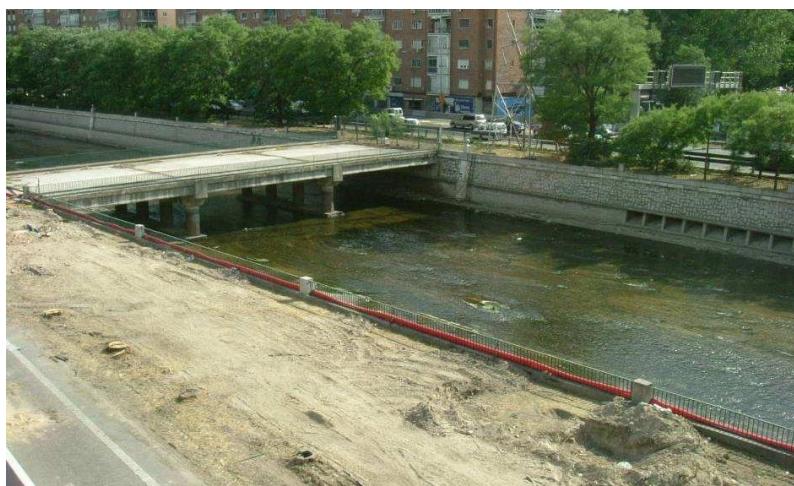
Figura 65. Obras de ejecución en la pasarela cerca del Estadio Vicente Calderón. Año 2005. Fuente: F. Magdaleno

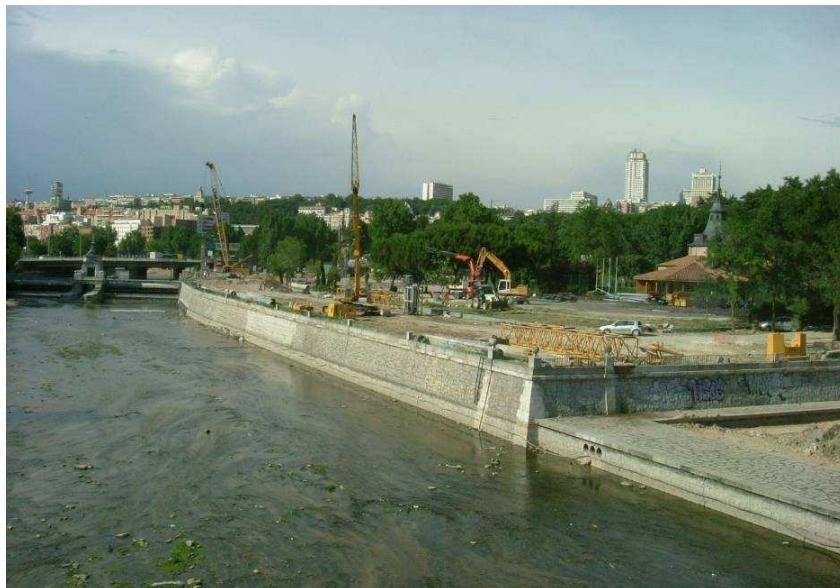
Figura 67. Obras de ejecución en la pasarela junto al Puente de Segovia. Año 2005.
Fuente: F.Magdaleno

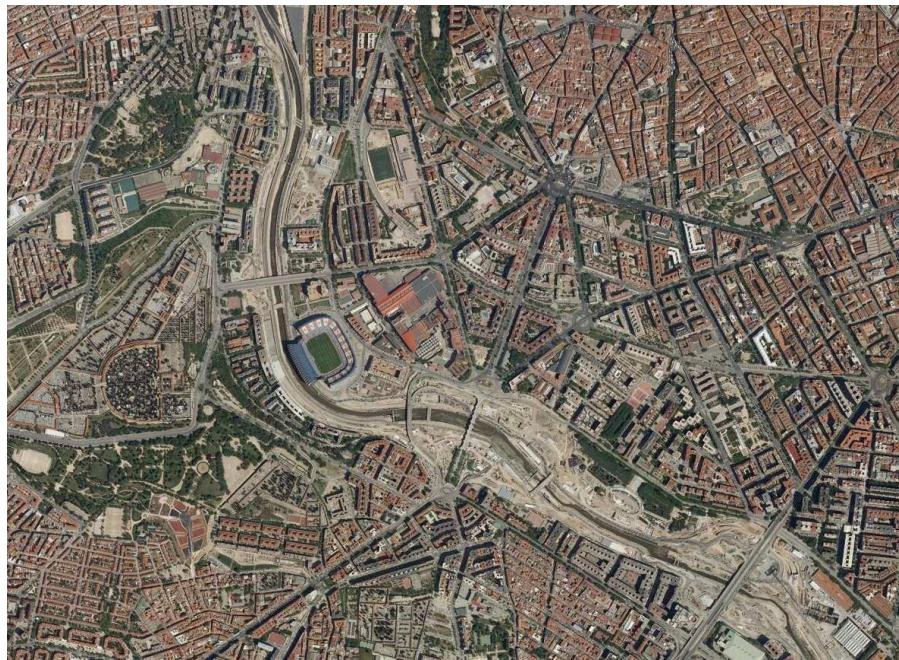
Figura 89. Foto aérea, año 2006. Durante el desarrollo de las obras

Entre 2003 y 2007 se llevó a cabo la obra de soterramiento del arco oeste de la M-30 en el ámbito del río, obra que hizo posible la eliminación del tráfico en superficie y la consiguiente liberación de más de cincuenta hectáreas de terreno ocupado anteriormente por las calzadas. A esta superficie se sumaron otras casi cien hectáreas correspondientes a los diferentes suelos infroutilizados adyacentes a la autopista.

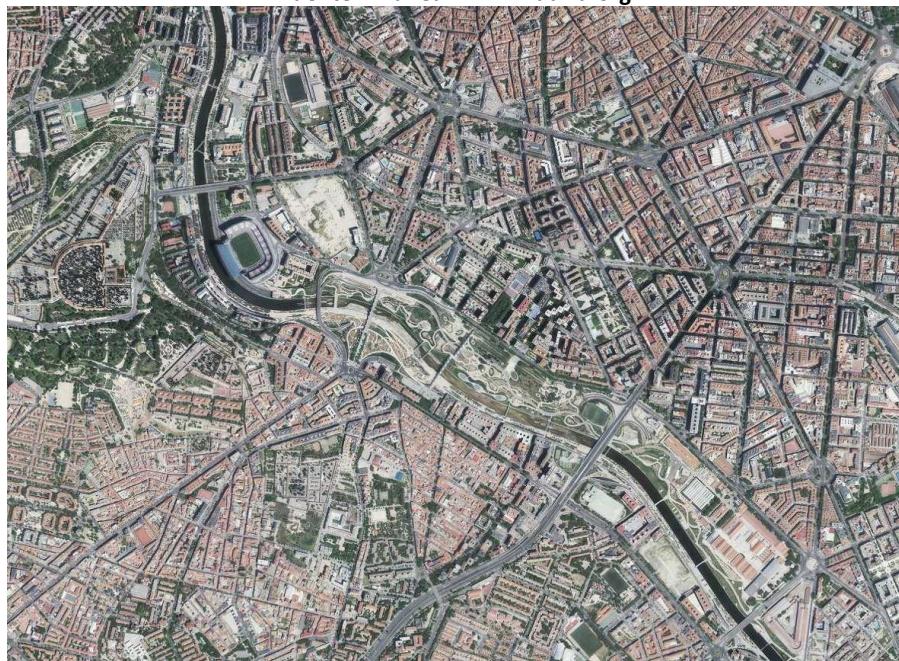
Figura 90. Foto aérea, año 2013. Obras finalizadas.

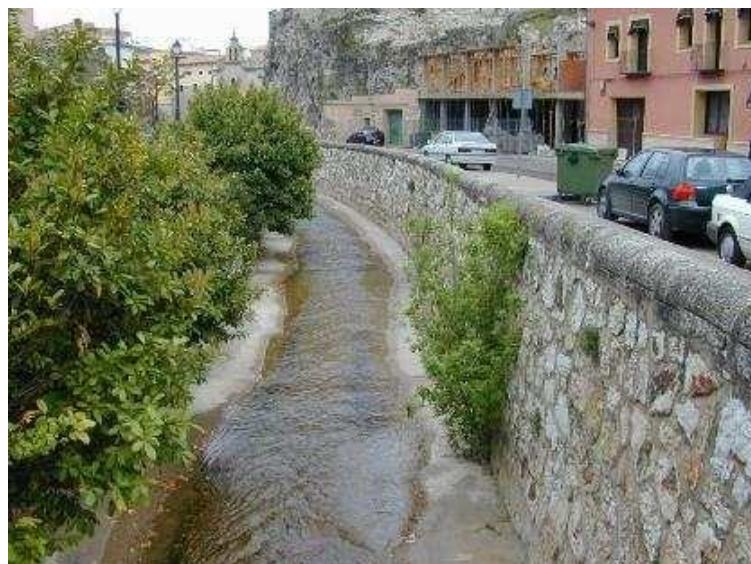
Figura 91. Aspecto del tramo urbano del río Huécar antes de la actuación. Se puede apreciar las características del encauzamiento, la falta de espacio para su dinámica, y la escasez de funciones ambientales con que contaba.

Es una intervención con un orden de magnitud pequeño (se actúa sobre 1.30m de río), pero significativo en cuanto a su posible comparación con el río Jacaré, ya que en algunos puntos éste presenta un tipo de encauzamiento similar.

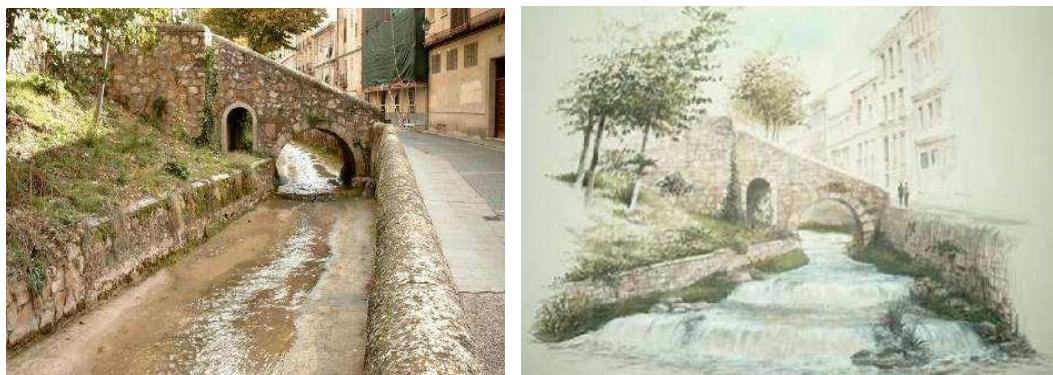
Figura 97. Recreación de la imagen objetivo que se presentó en el proyecto de ejecución.

- Obtener un cauce con agua durante el período de estilo, en el que normalmente discurre seco, con los consiguientes inconvenientes de orden estético. El agua para tal fin se obtiene del propio río, en tanto que ello sea posible, mientras que en el caso de que por falta de agua, no lo sea, se utilizarán los desagües de la canalización de Royo Frío, que discurre por la Puerta de Valencia. Se levantarán una serie de azudes de altura variable, que puede estimarse en unos 70 cm de altura media. Se consiguen así una serie de escalonamientos de agua embalsada con lo que se mejorará la estética general del río. Se completarán las obras con el ajardinamiento de las márgenes en la medida en que ello sea posible, para conseguir un más adecuado entorno estético del río.

- Conseguir aumentar la capacidad de desagüe actual del encauzamiento existente mediante la aplicación simultánea de:
 - - Acondicionamiento del aliviadero existente al Júcar, en las inmediaciones del auditorio, mejorando sus características hidráulicas.
 - Recrecimiento del muro lateral de la calle de Los Tintes, para conseguir una mayor sección y por tanto mayor caudal de desagüe.

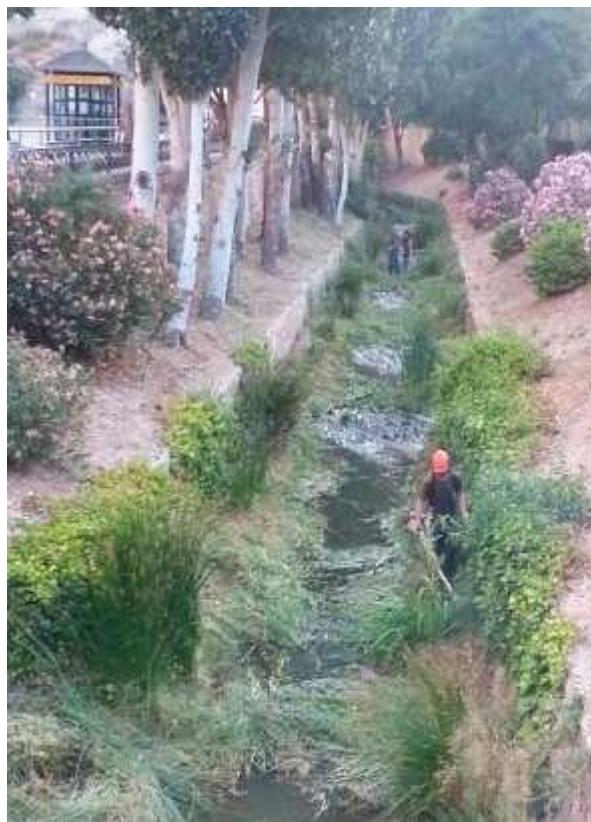
Figura 101. Eliminación con desbrozadora de las herbáceas dentro del cauce, como parte de las labores de mantenimiento que periódicamente requiere el río para mantener su funcionalidad hidráulica y ambiental. Fuente: Cuencanews.es

Recientemente, en julio de 2015, se realizaron tareas de mantenimiento para mantener la vegetación dentro del cauce sin limitar la capacidad hidráulica de la sección. Estos trabajos se realizaron en el último tramo del río, consistiendo básicamente en la eliminación de vegetación herbácea y tuvieron una semana de duración. Se hicieron durante la temporada de verano para limitar las posibles afecciones sobre la fauna acuática.

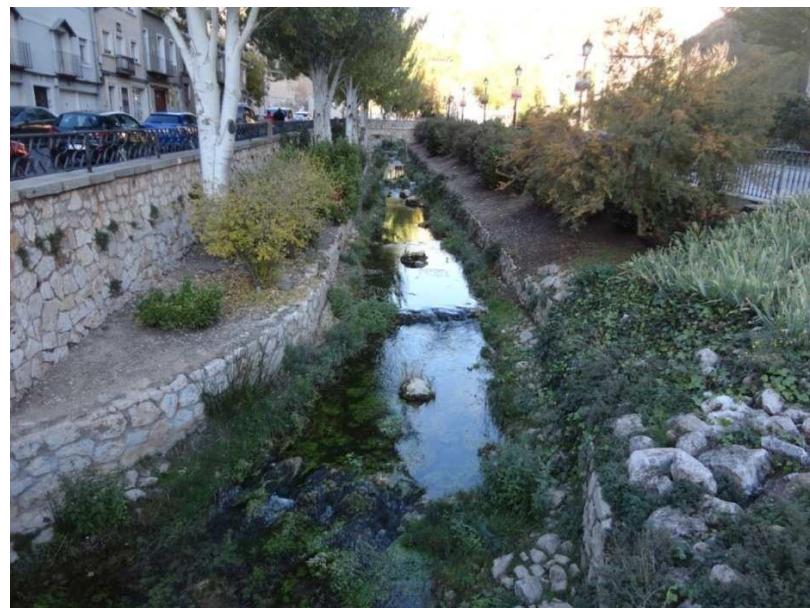
Figura 102. Colonización por parte de vegetación autóctona del lecho del río

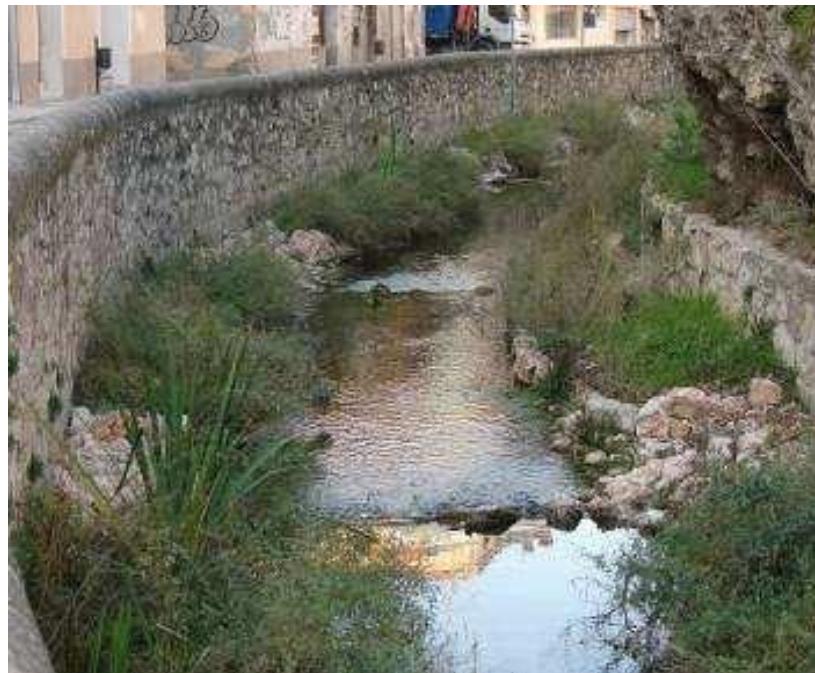
Figura 103. Sucesión de rápidos y remansos, que favorece la heterogeneidad física y ambiental del río y la mejora de los procesos ecohidrológicos

- Aumentando la rugosidad y reduciendo la sección, por lo que fue necesario demoler en algunos puntos la solera existente para rebajar la cota del lecho y compensar dichos efectos.
- Disponer pequeños azudes con los bolos de piedra más grandes para generar una adecuada sucesión de rápidos y remansos con:
 - Un vertedero naturalizado que asegurara la transitabilidad del tramo, tuviera um gasto adecuado para formar um remanso apreciable u no generara sobre-elevaciones significativas com caudales notables.
 - El remanso debía ocupar aproximadamente la mitad de la distancia entre azudes.

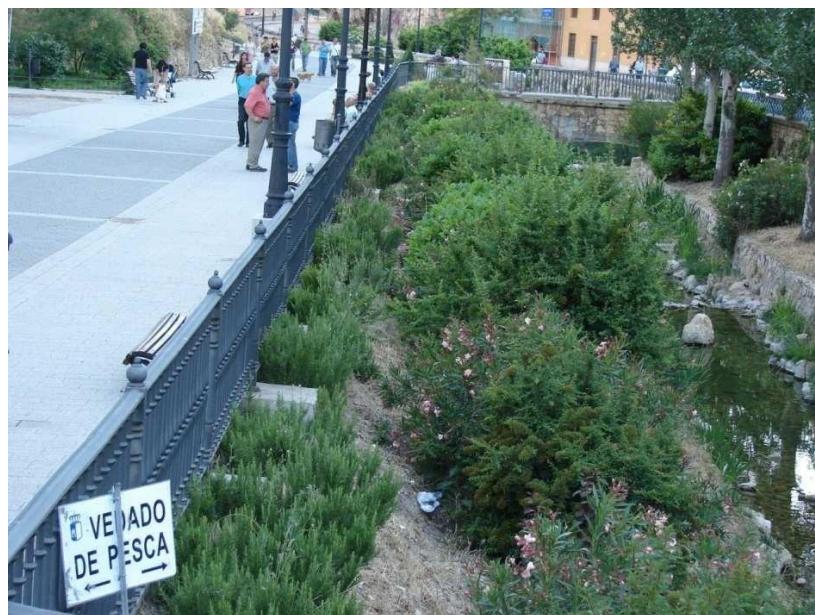
Figura 104. Aspecto naturalizado del cauce a su paso por una zona peatonal.

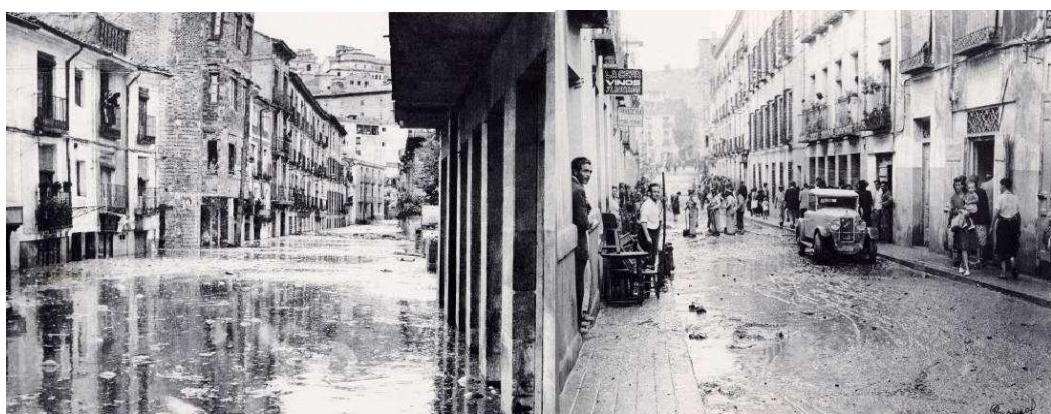
Figura 106. a. Aspecto que presentaba la calle de Fray Luis de León (calle del Agua) en la confluencia con la calle Juán Correcher en la inundación de 1947.
b. Vista hacia la calle Fray Luis de León (calle del Agua) desde el mismo punto que la foto anterior durante las labores de limpieza tras la inundación de 1947. Fuente: “Adecuación ambiental y escénica del río Huécar en Cuenca”

esa superficie se vería afectada. La situación presentada no describe un futurable; de hecho, la calle oficialmente denominada Fray Luis de León es conocida popularmente en Cuenca como calle del Agua, y hay documentos gráficos de la importante inundación que se produjo el 13 de agosto de 1947. También hay referencias de otras dos importantes inundaciones, en junio de 1804, con importantes daños y dos muertos, y en diciembre de 1859.

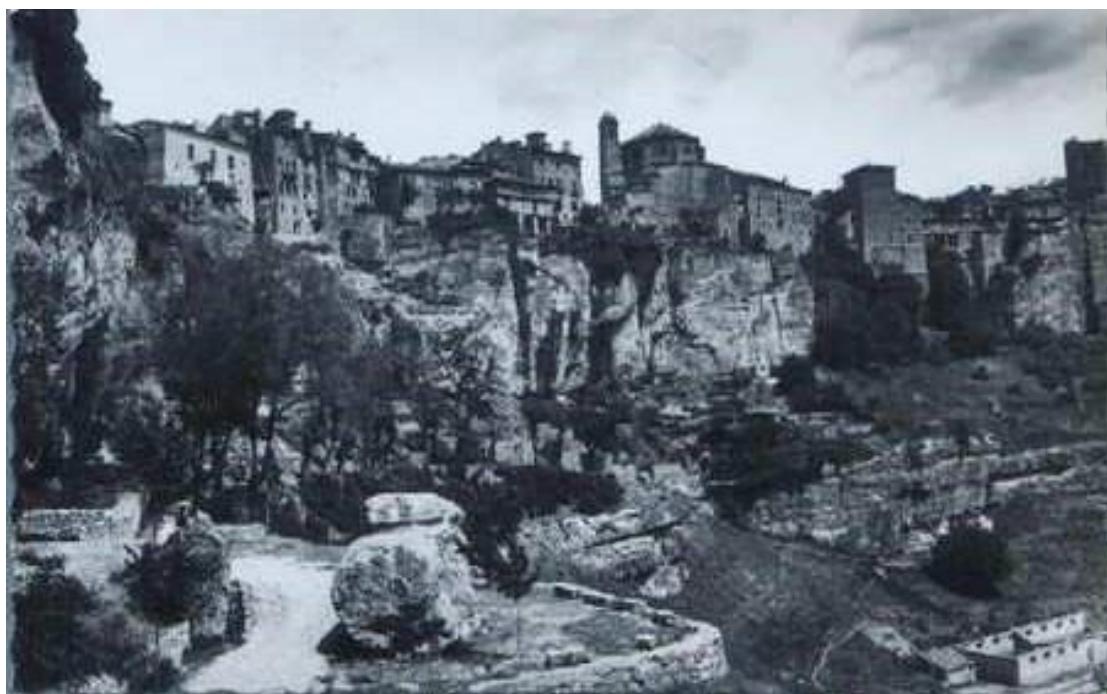
Figura 108. La hoz del Huécar en 1950 Fuente: Ediciones García GarraBella

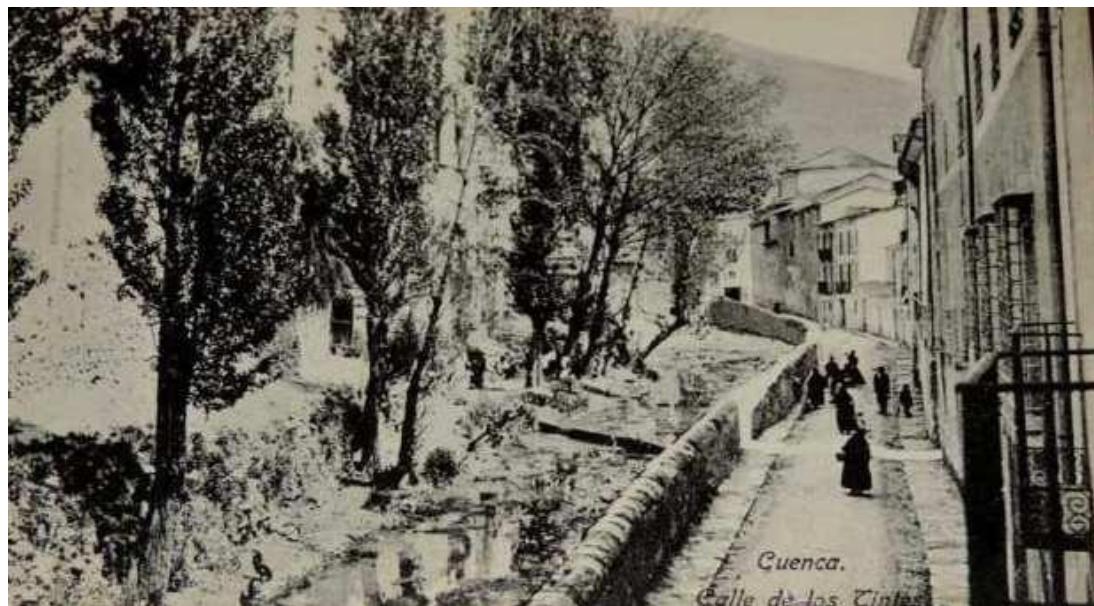
Figura 109. El Huécar a lo largo de la calle de los Tintes. Fuente: Postal Edición Garay
