HISTORIA GEOLOGICA DOS SISTEMAS LAGUNARES DE PIRATININGA E ITAIPU

GILBERTO TAVARES DE MACEDO DIAS

LABORATORIO DE GEOLOGIA MARINHA

UFF

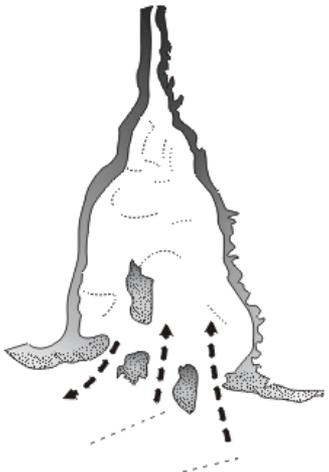
**Estuário ou
Laguna tipo estuário**

← ← ← **Influência crescente da maré** ← ← ←
→ → → **Influência crescente das ondas** → → →

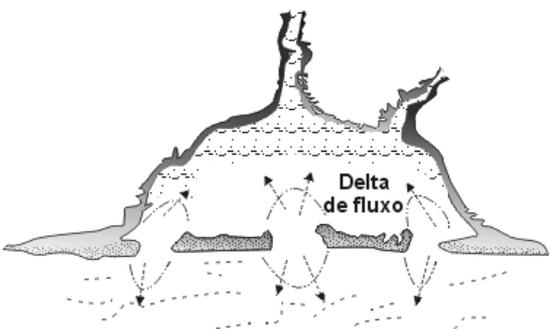
Laguna aberta

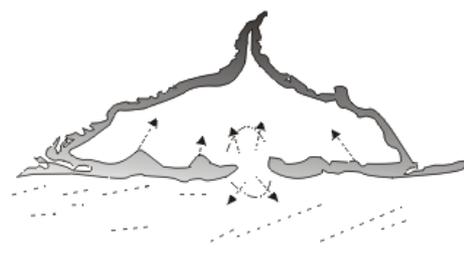
**Laguna
parcialmente fechada**

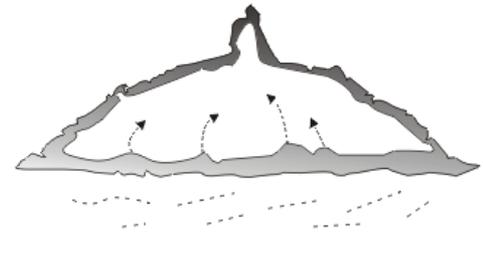
Lagoa fechada

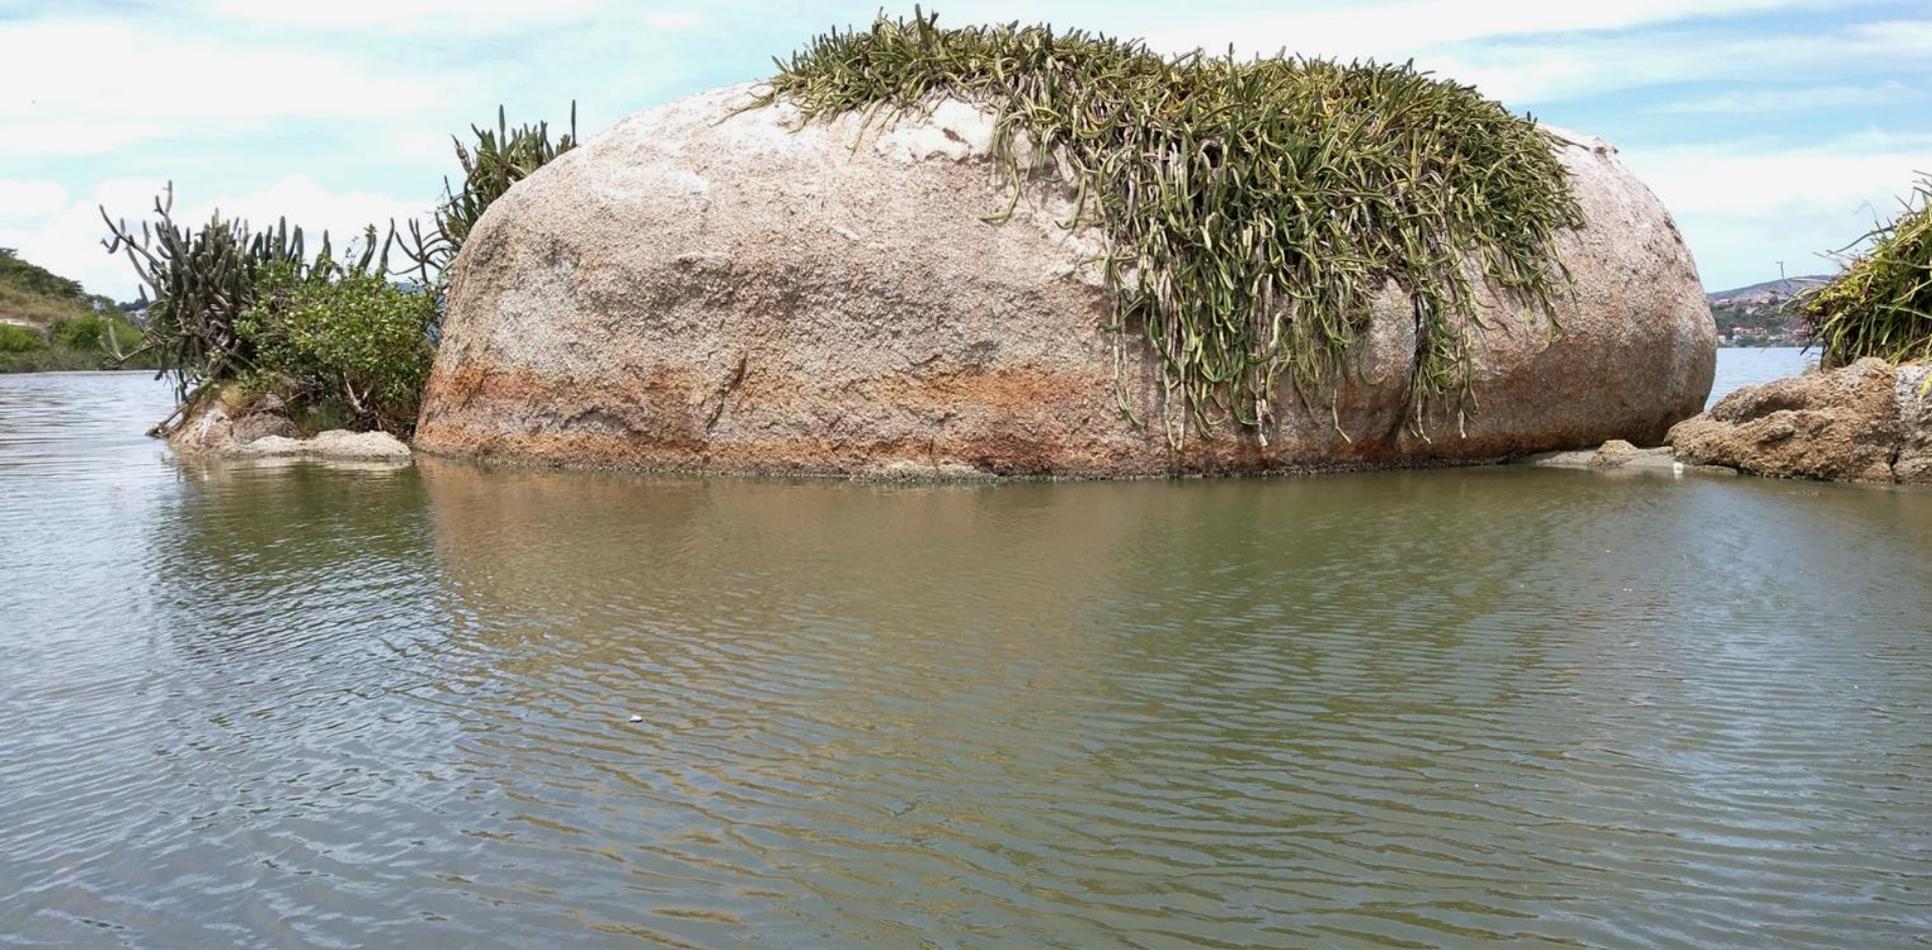
Pedra das Marrecas

Na pedra do **Bananal** veem-se **3 linhas do deixo**: uma a **1,20m** ate **1,30m**; a outra a **1,42m**, e a mais alta a **1,60m**. De 1,20m a 1,30m é o nível comum quando sangram a lagoa, o máximo excepcional e de 1,60m. Acima de 1,30 a lagoa custa muito a subir porque ela mesmo Se escoa por infiltração (**Lejeune Oliveira 1848**)

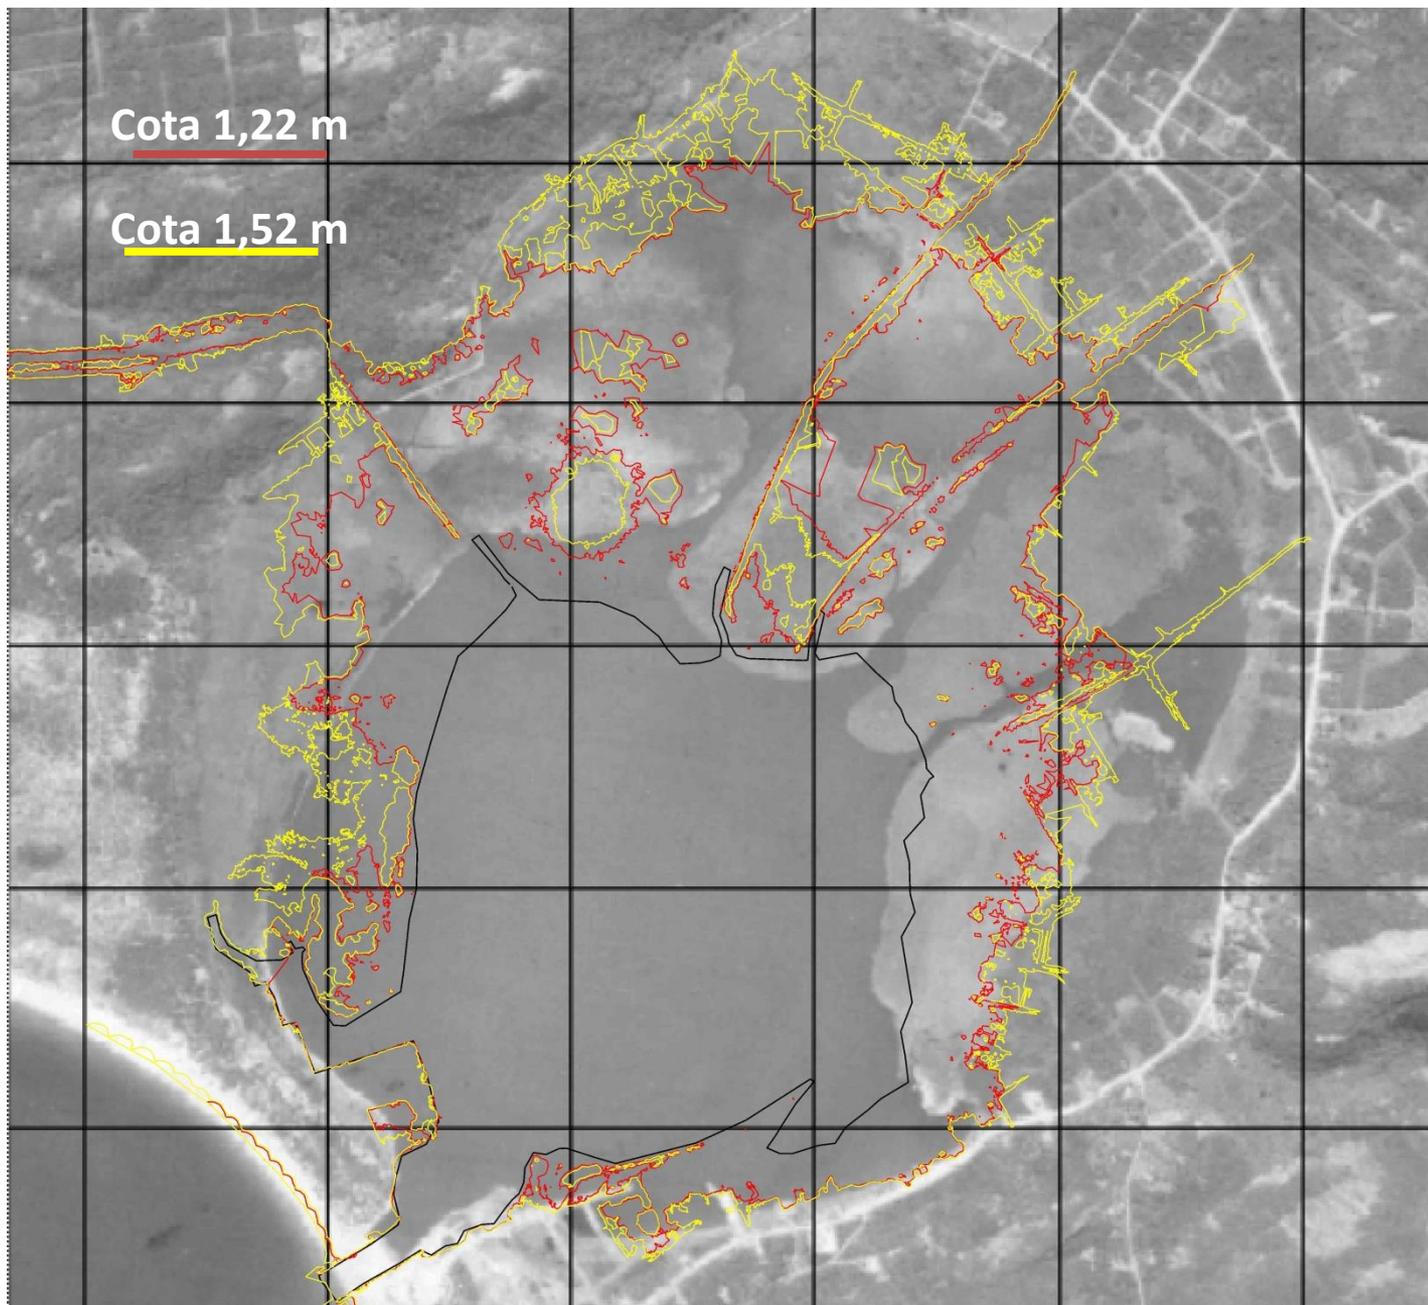
Cota 1,52 LiDAR = 1,60 m Ortometrico - IBGE

Cota 1,22 m

Cota 1,52 m

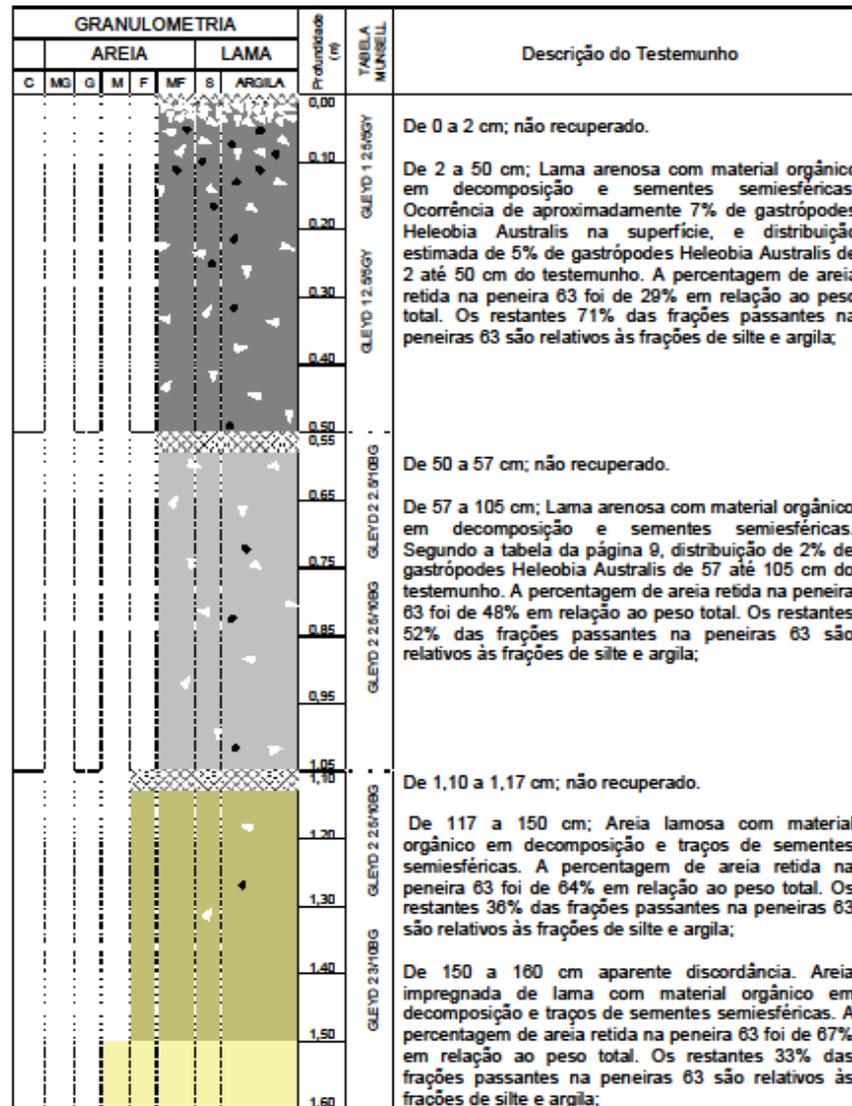
Laboratório de Geologia Marinha
 Projeto: Mestrado José Joaquim Dutra de Andrade
 Coord. geográficas: 22° 56' 48,89"S; 43° 04' 18,30"O
 Coord. UTM, Fuso 23K: 7461059.38 S; 697713.31 E
 Localização: Lagoa de Piratininga

Amostra TD
 Descrito por: Jose. J. Dutra de Andrade
 Prof.: (m) 0,00 a 1,60 m
 Data 13/03/2017
 Página 01/01

Formulário decacentimétrico

Lama arenosa
 Areia lamosa

**A espessura de lama orgânica no centro da lagoa continua
a mesma após ~20 anos (0.5m a 1m) conforme provado por
comparação entre sondagens realizadas no centro da lagoa
de Piratininga em 1995 e 2017**

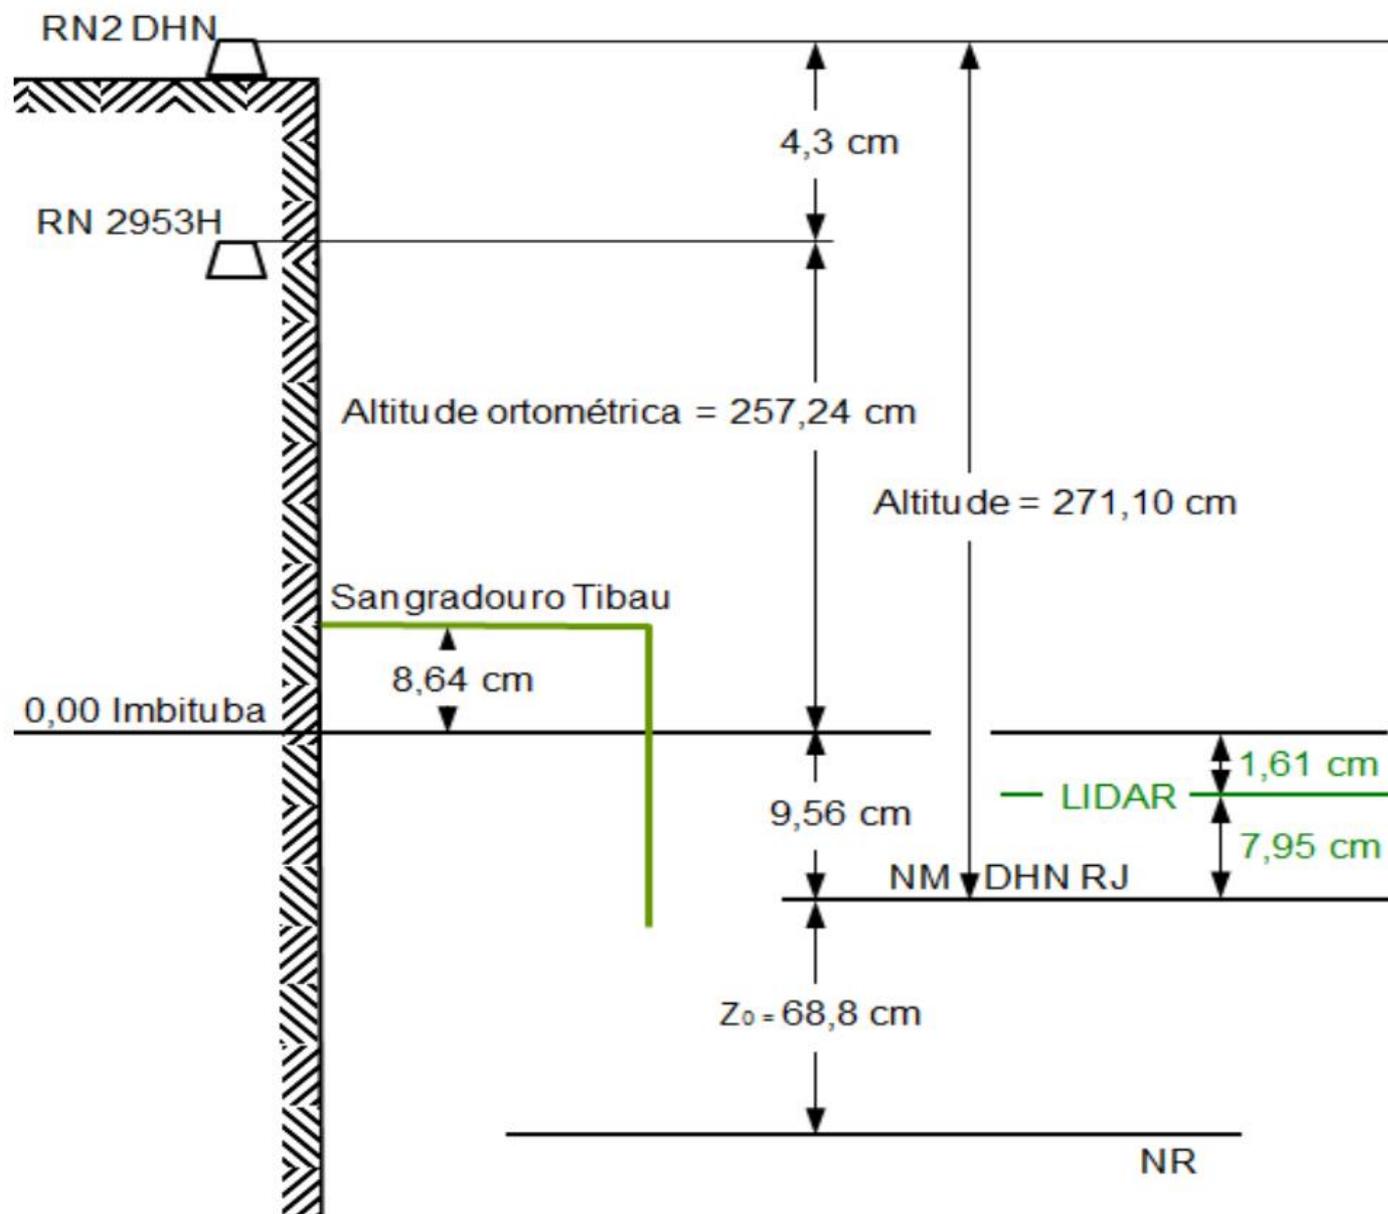
Figura 74 Correlação entre o RN 2953H IBGE, RN2 DHN, NMM e “0” Imbituba.

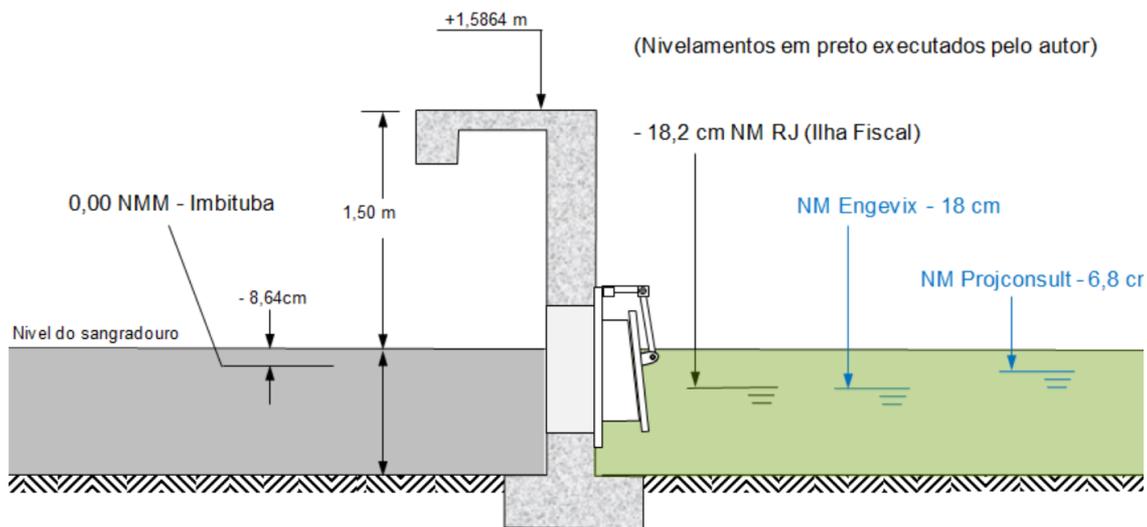
Figura 75 O NMM e o NM em relação ao nível do sangradouro.

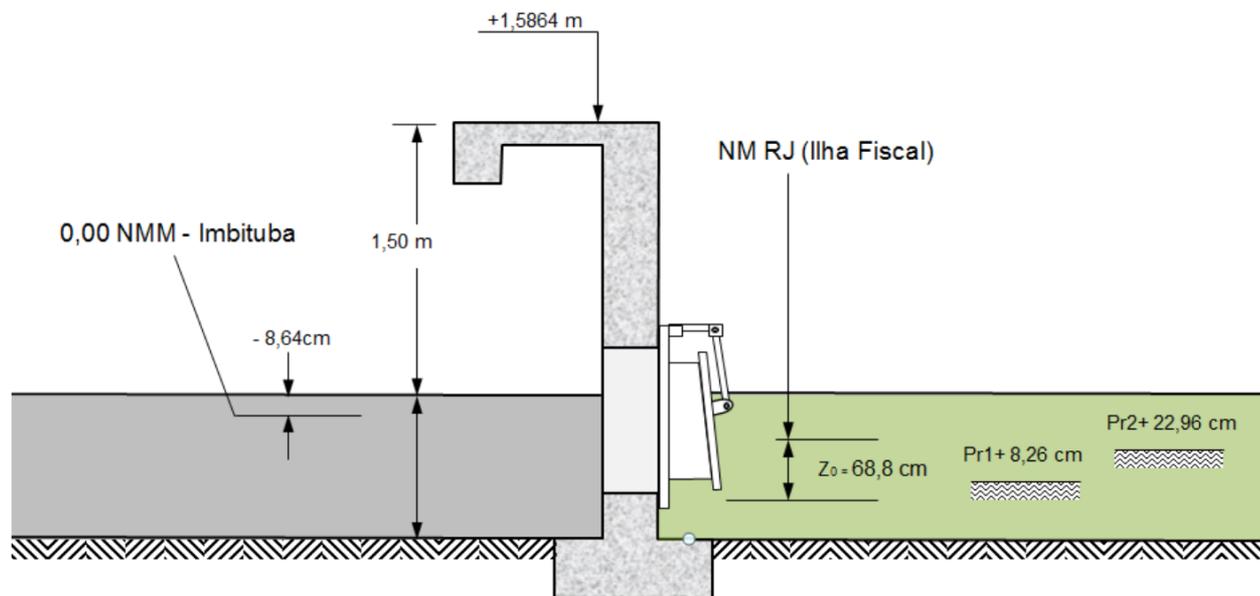
Figura 76 Altitude do fundo da lagoa em relação ao nível de redução Z_0 .

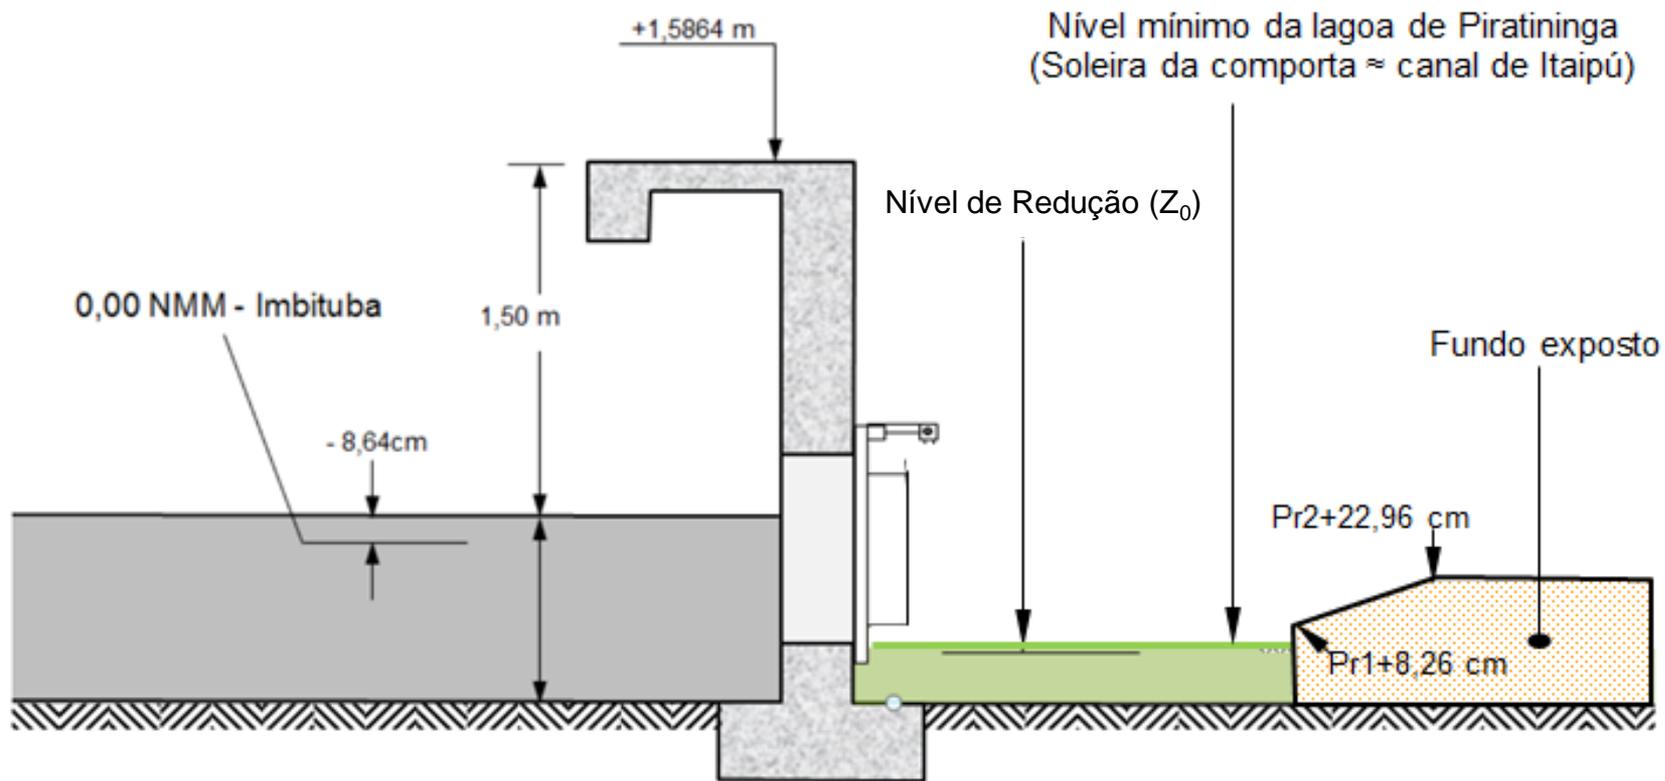
Nível diário mínimo da lagoa de Piratininga com o túnel 100% obstruído e comportas quebradas

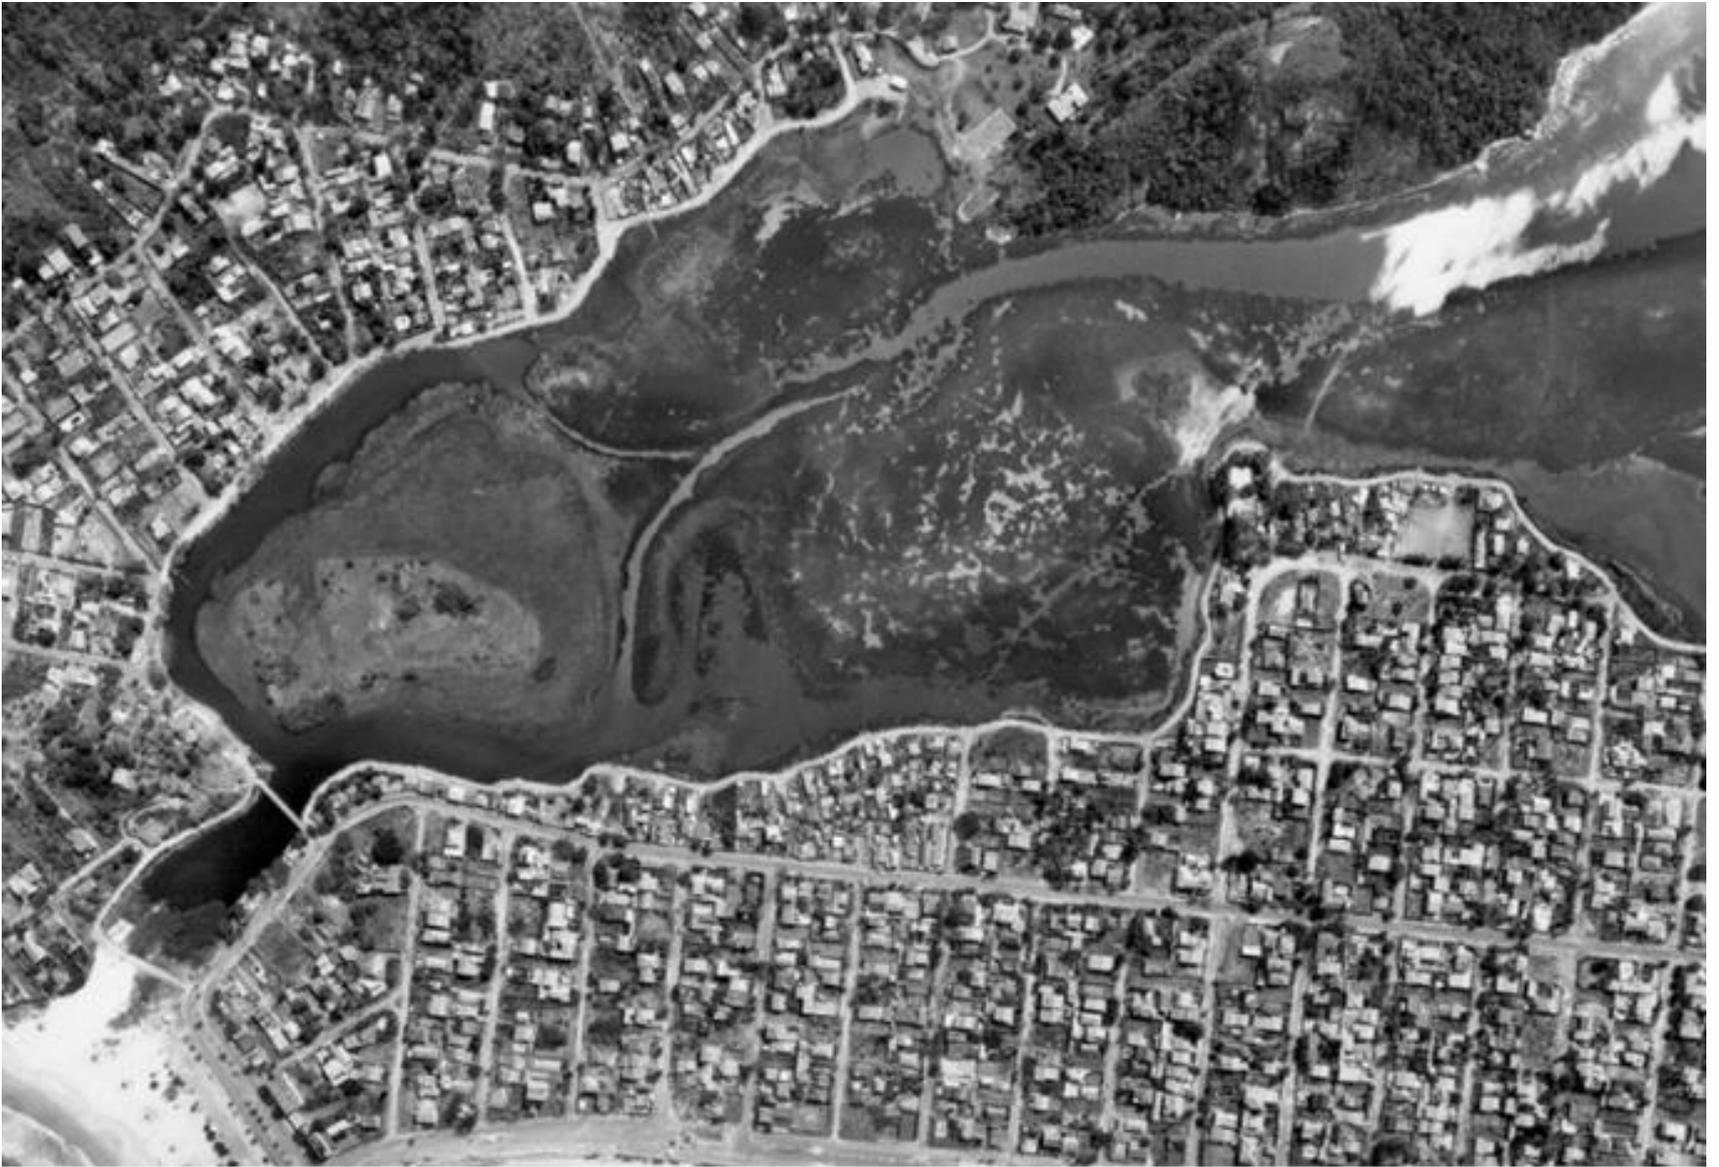
FUNDO DE PIRATININGA EXPOSTO -1993

**mas sim o espelho d'água que diminui fortemente
por ressecamentos periódicos**

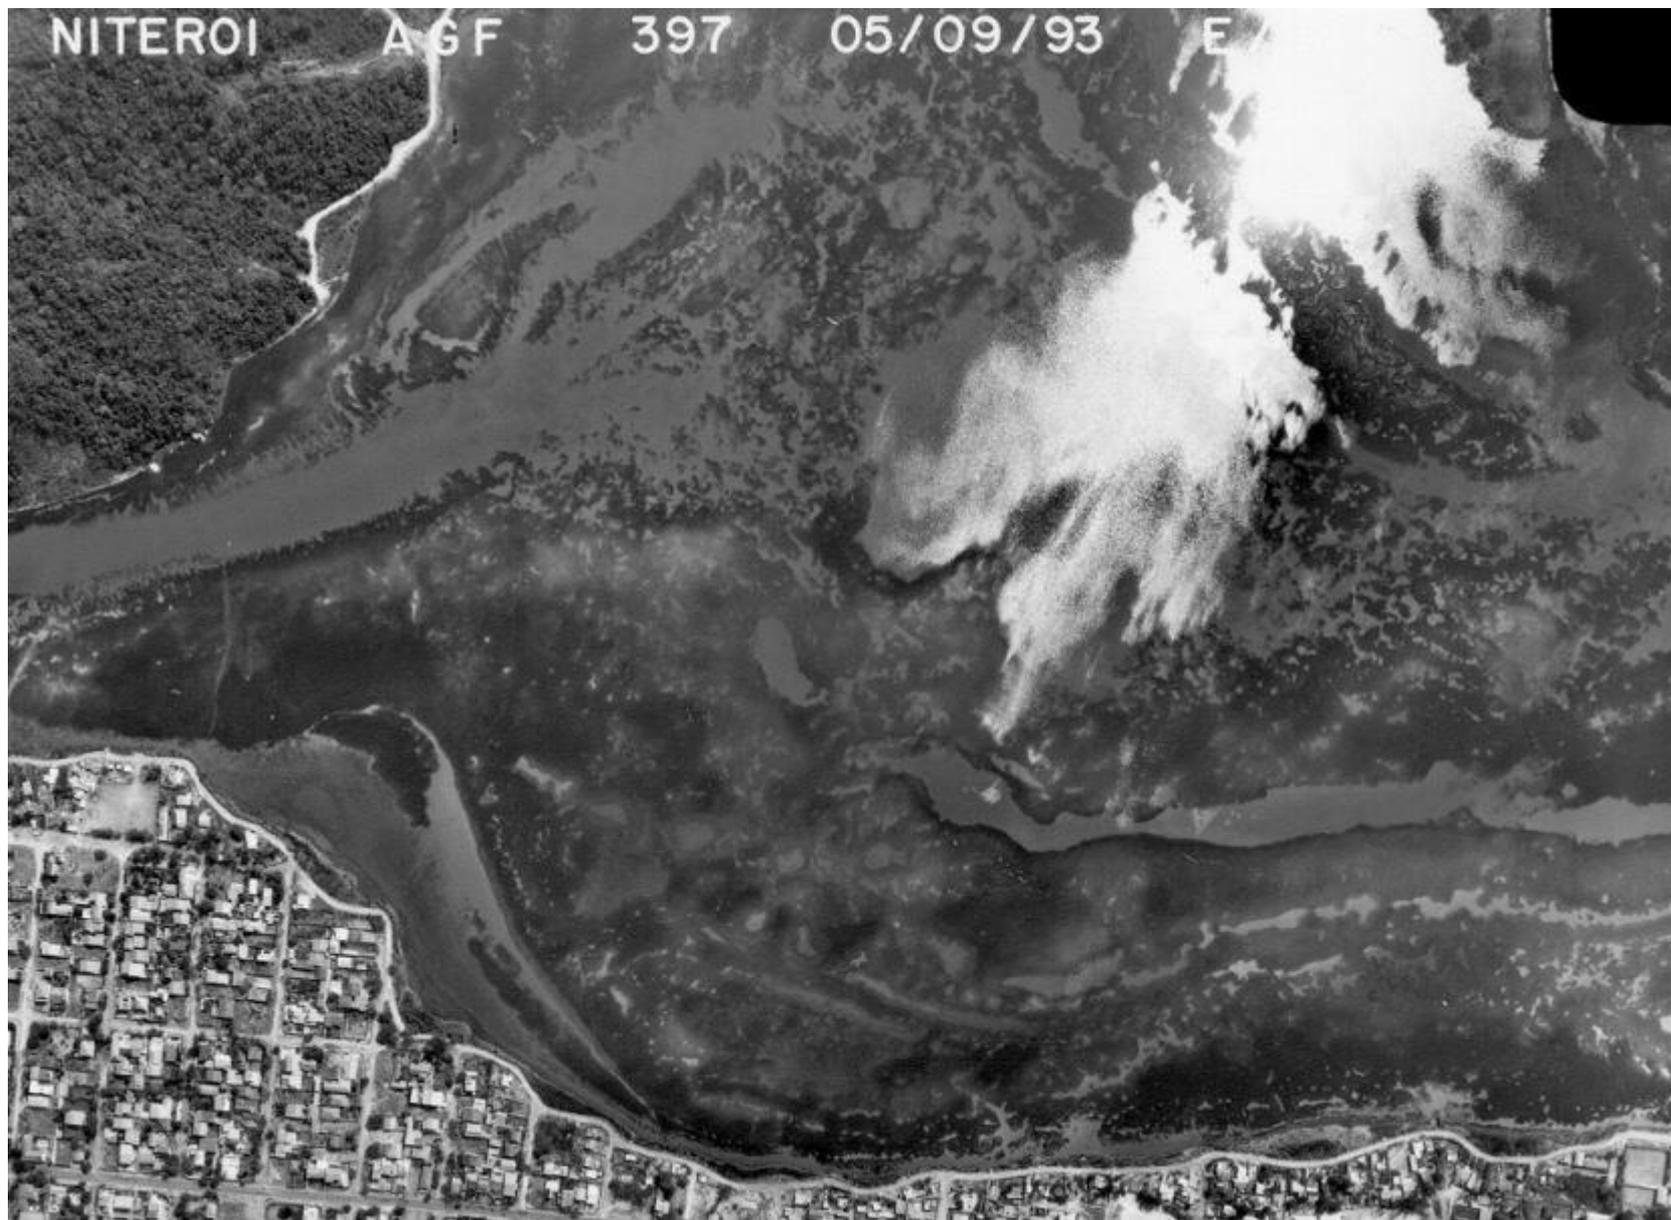
FUNDO DE PIRATININGA EXPOSTO -1993

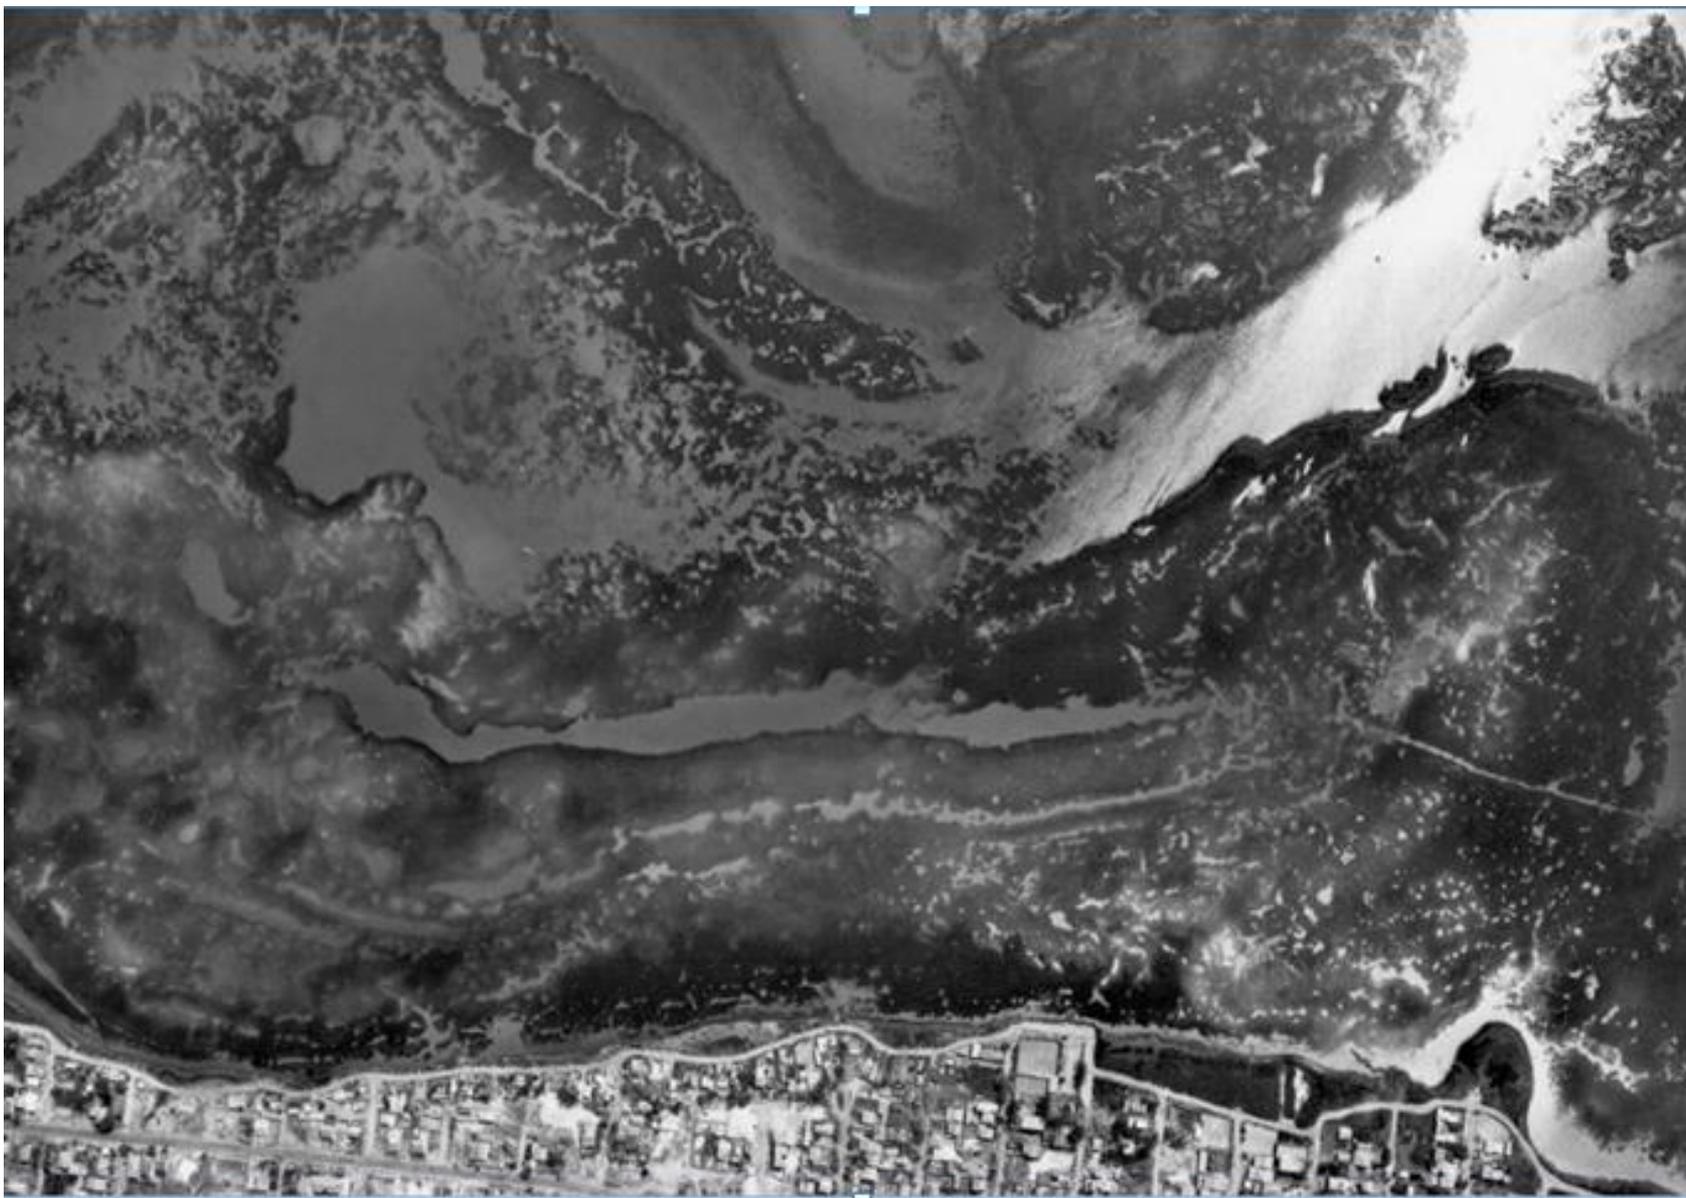
FUNDO DE PIRATININGA EXPOSTO -1993

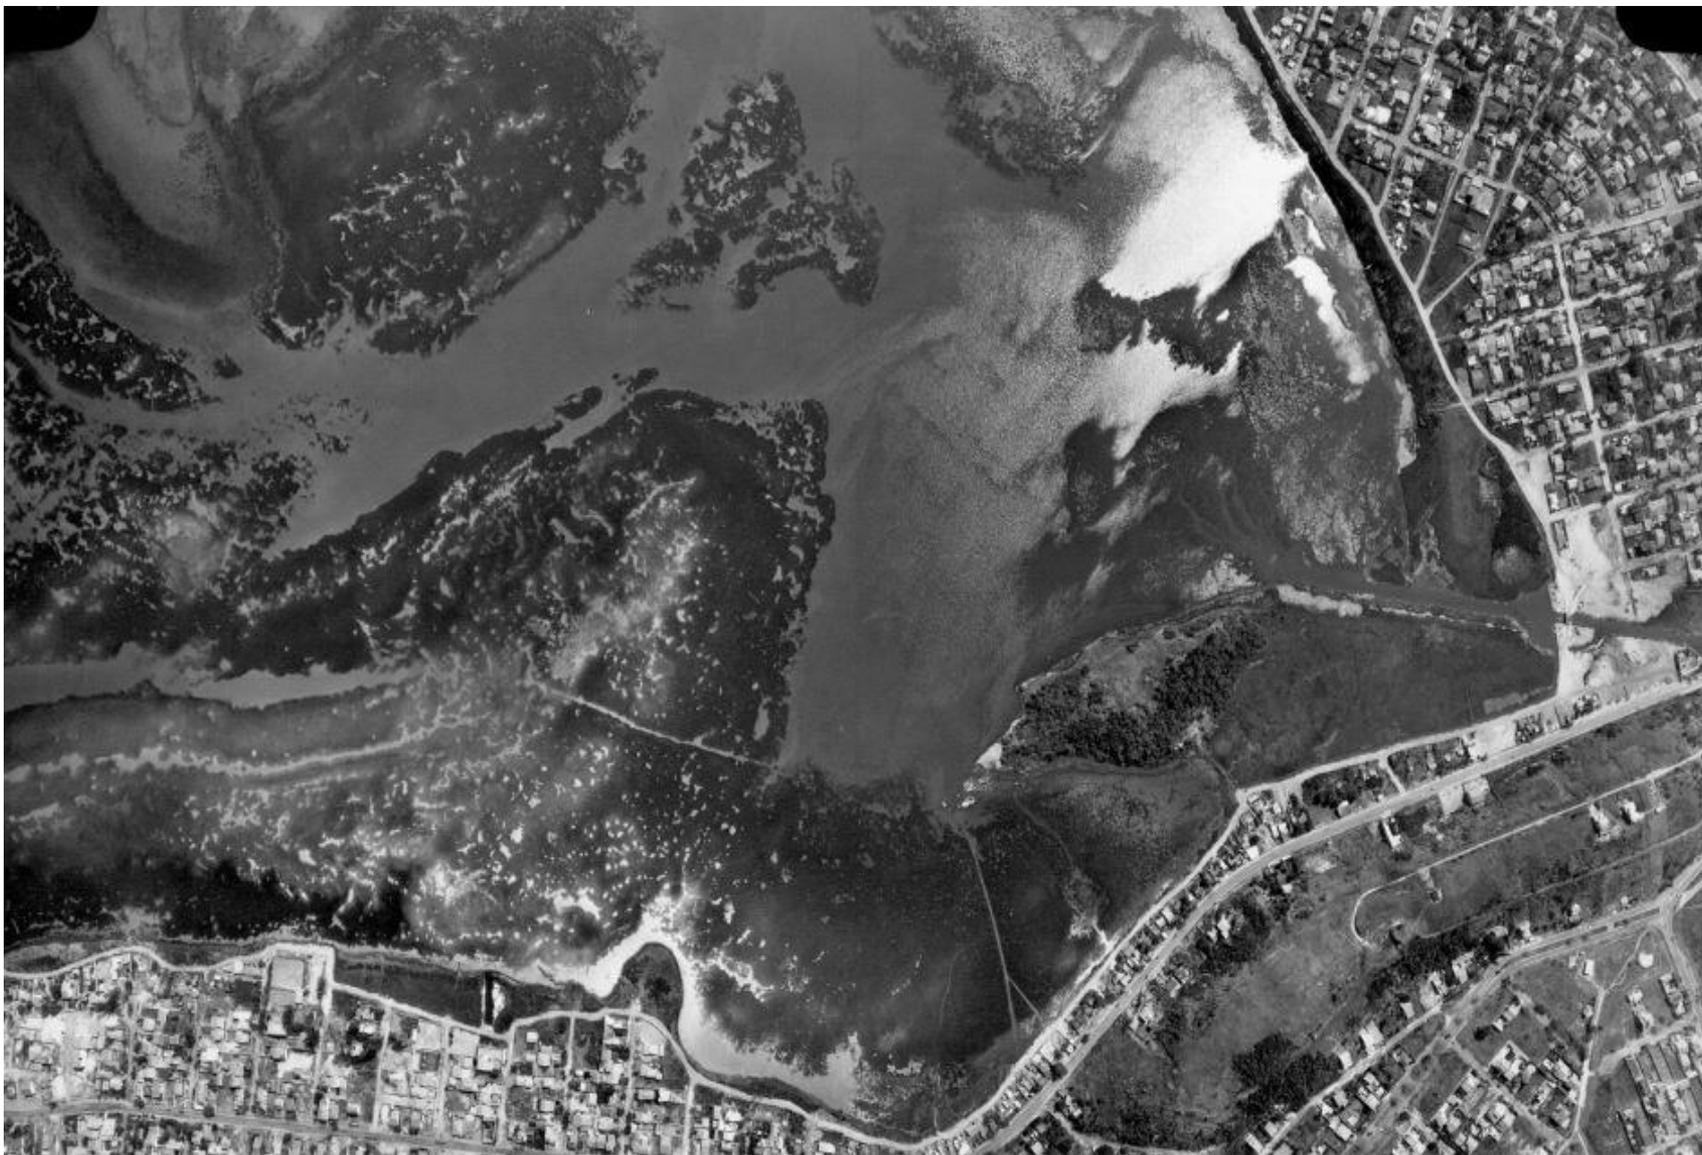
FUNDO DE PIRATININGA EXPOSTO -1993

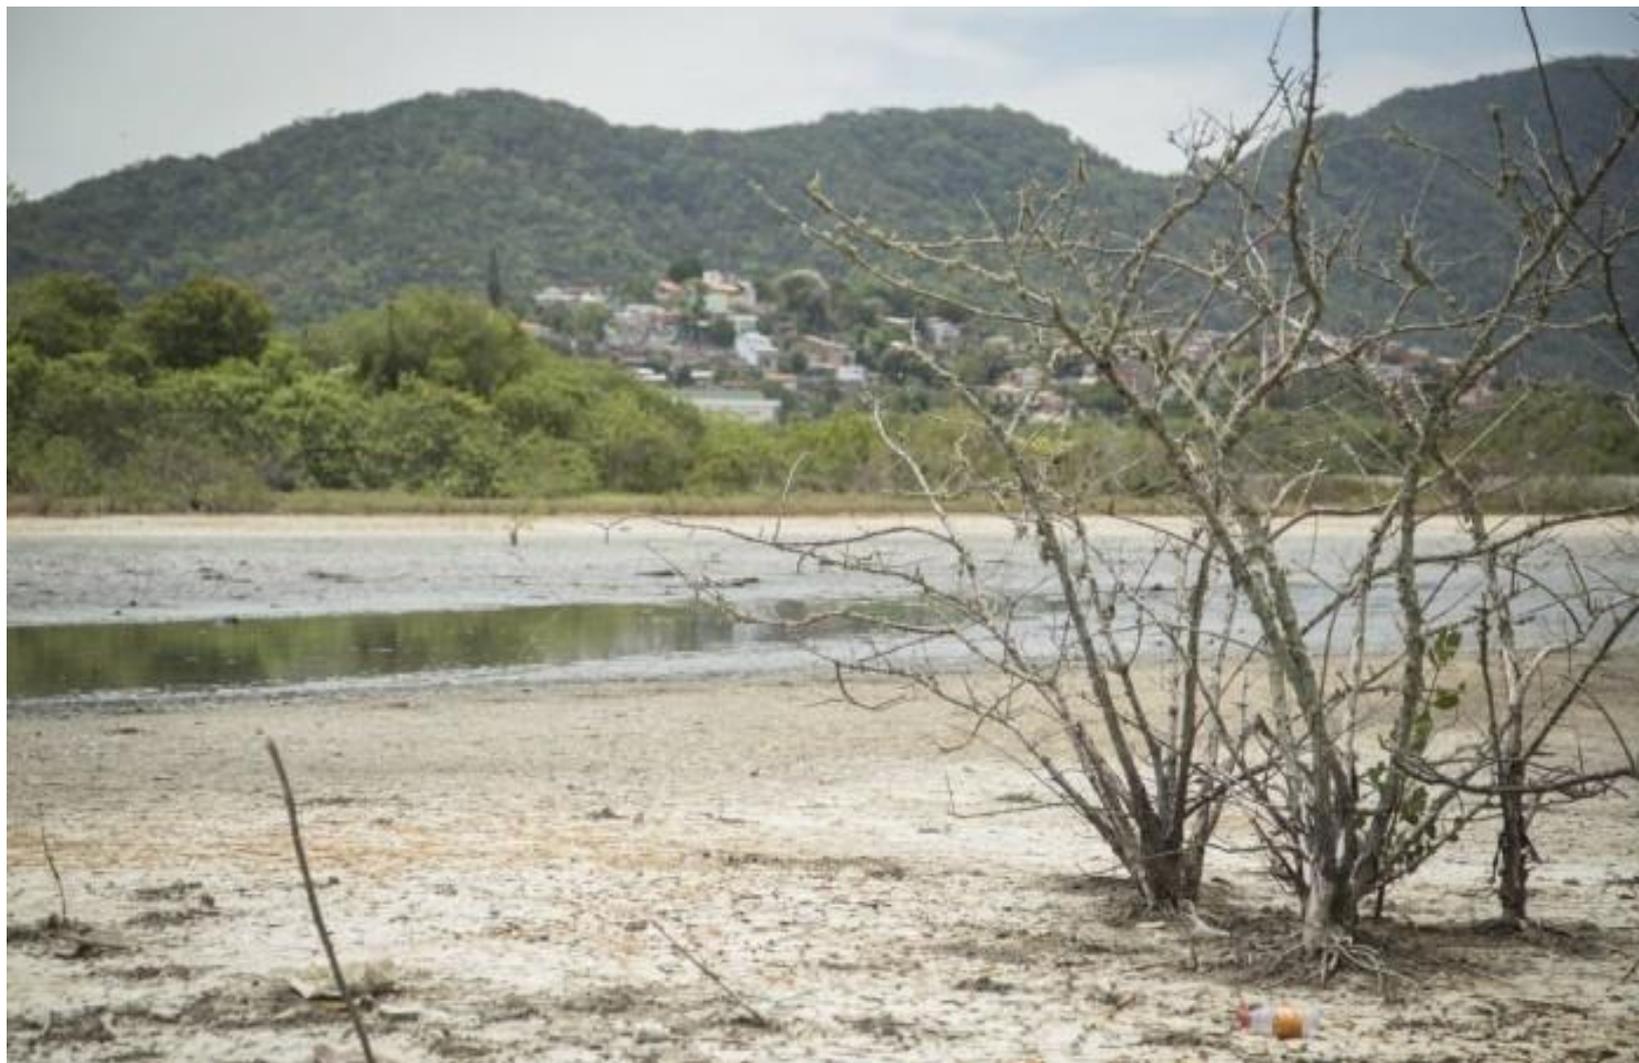
01/03/2017

Sertão". Processo de esvaziamento transforma paisagem da Lagoa de Piratininga: moradores dizem que espelho d'água nunca esteve tão pequeno e que em trechos é impossível pescar. Autoridades prometem ação para reduzir danos - Analice Paron / Agência O Globo
