## Linha do tempo das atividades do projeto e colapsos

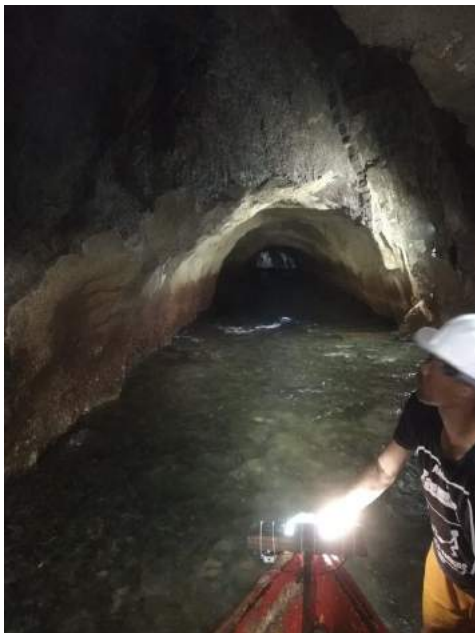
Após concluída limpeza das rochas de desmonte recomendado:

Retirado total (23/11): ~ 143 m<sup>3</sup>

Blocos desmontados da parede:

~16 m<sup>3</sup>

Farelos e pedriscos < 1m<sup>3</sup>

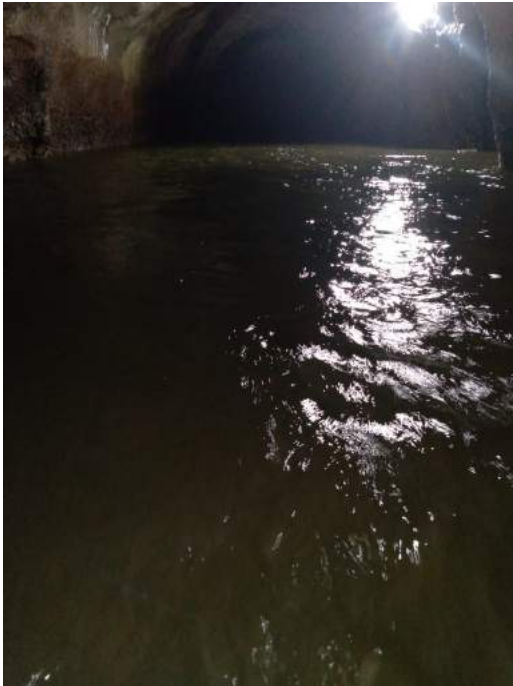
**Vistoria realizada em 23/12,  
estimado:**

**Retirado (23/12): ~ 220 m<sup>3</sup>**

**Quedas novas:  
blocos isolados menores que 10  
cm  
< 1m<sup>3</sup>**

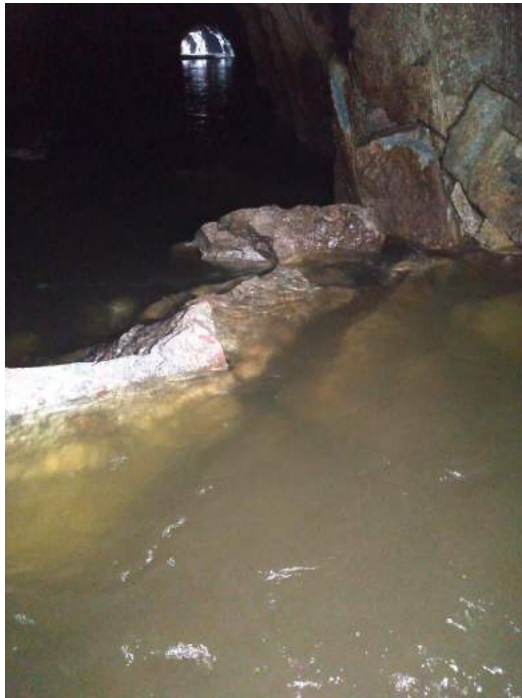
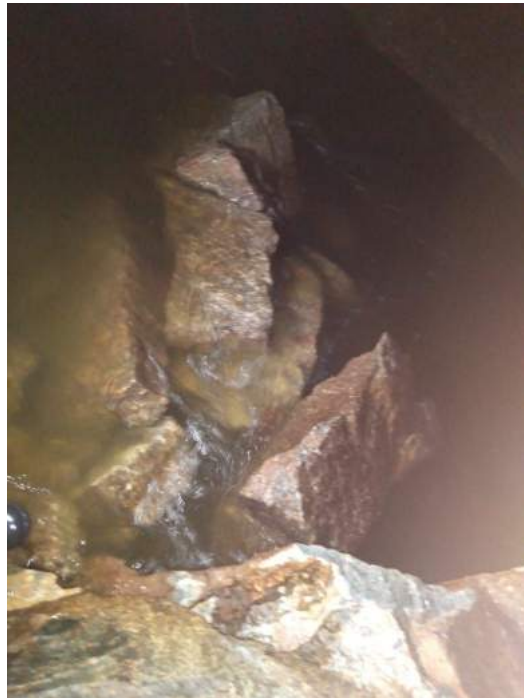
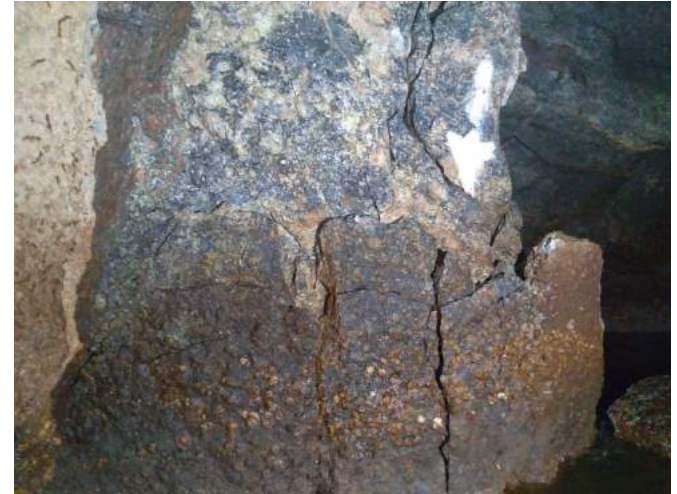
Ruptura de (28/12/2020): ~15m<sup>3</sup>

Retirado (29/11): ~ 15 m<sup>3</sup>

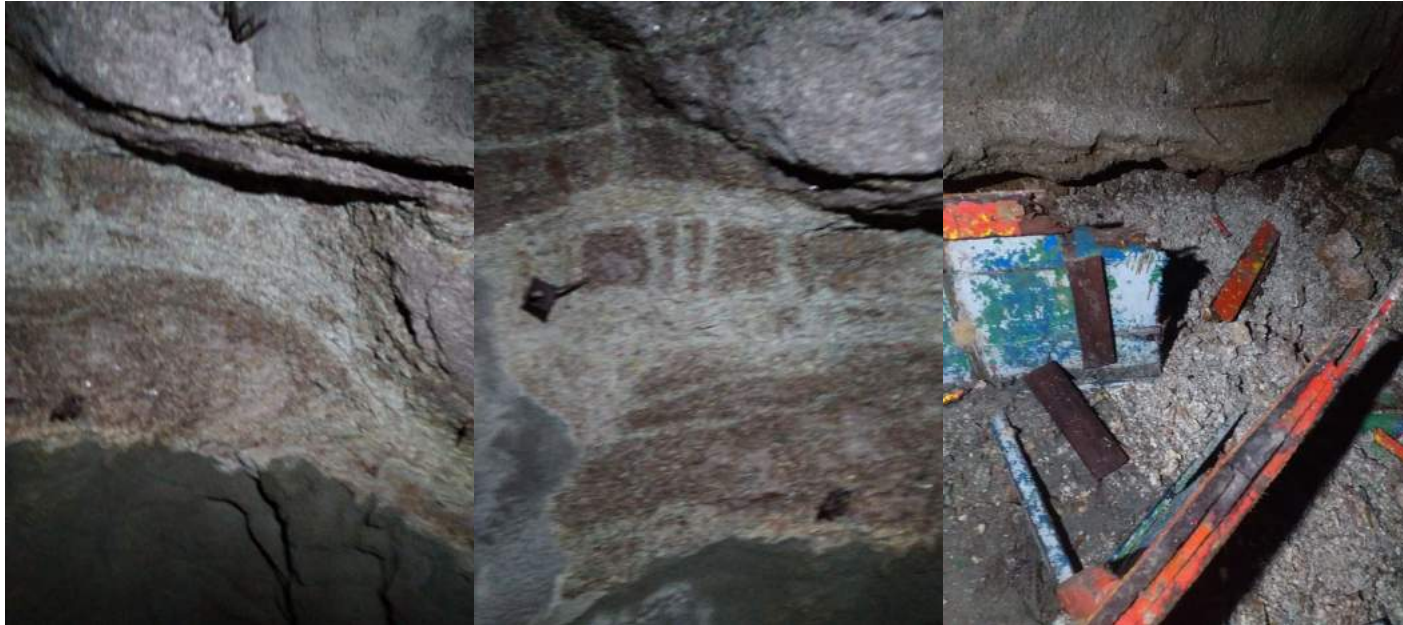
**Ruptura do respiro  
(05/01/21):**

**~2m<sup>3</sup>**

**Retirado (29/11/21):**

**~ 2 m<sup>3</sup>**

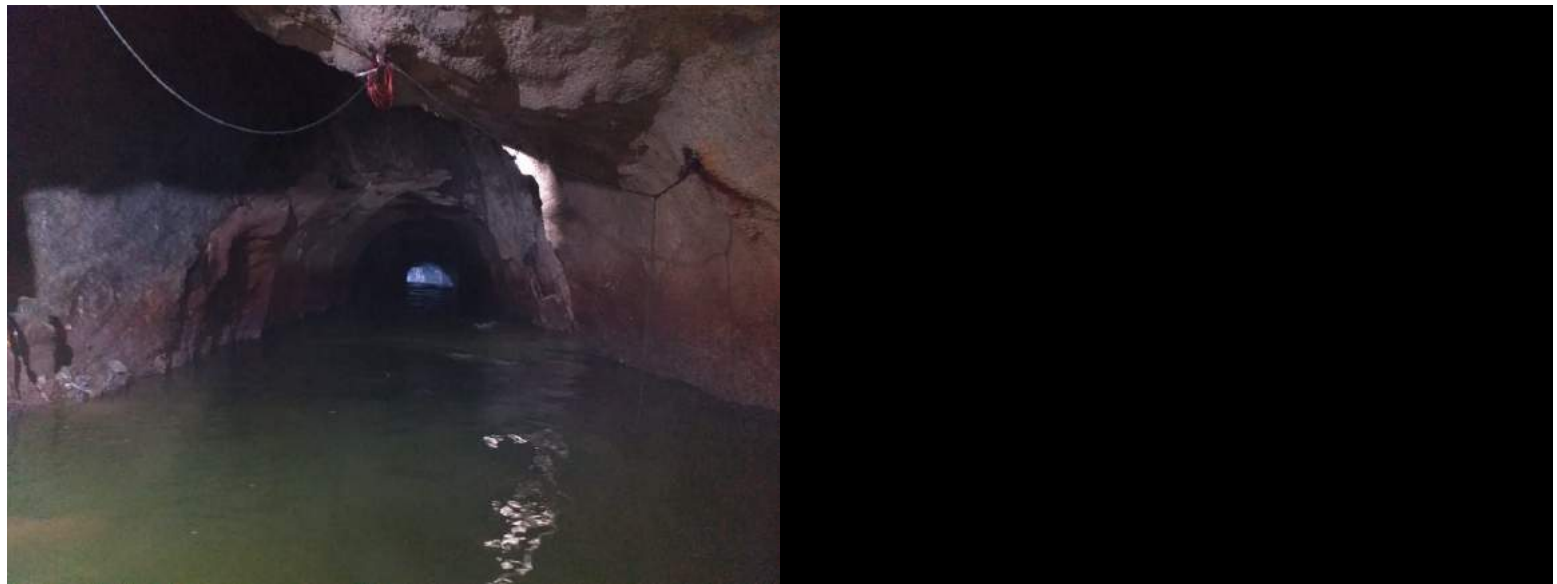
**Limpeza no  
110m**

**em  
07/01/2021**

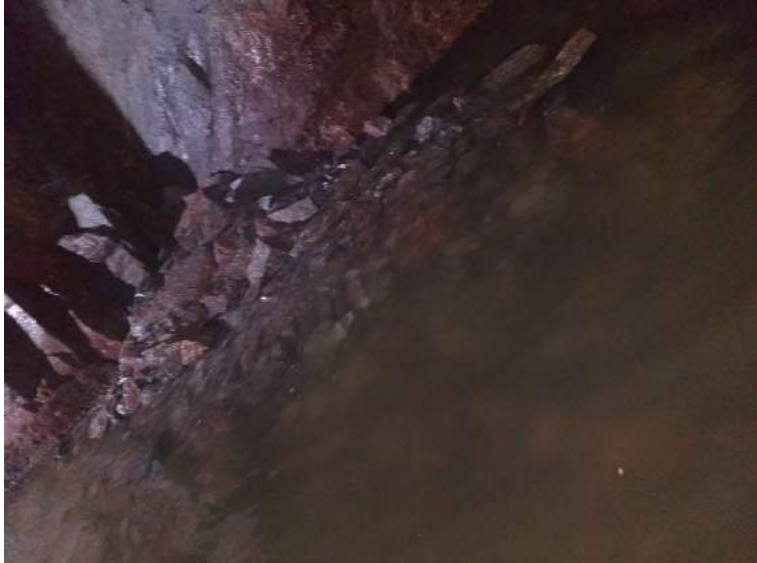
**Limpeza no  
110m**

**em  
11/01/2021**

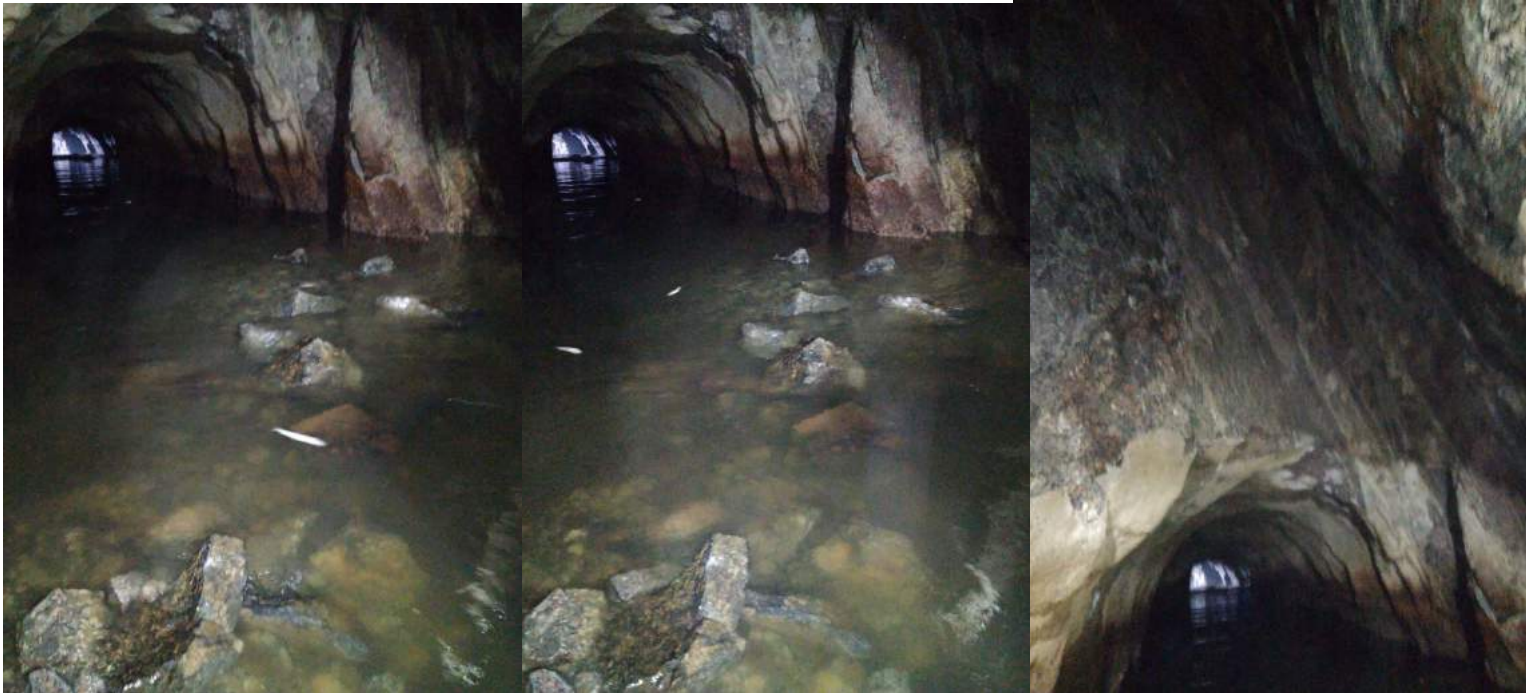
Ruptura no  
110m  
em  
12/01/2021

~ 3 m<sup>3</sup>

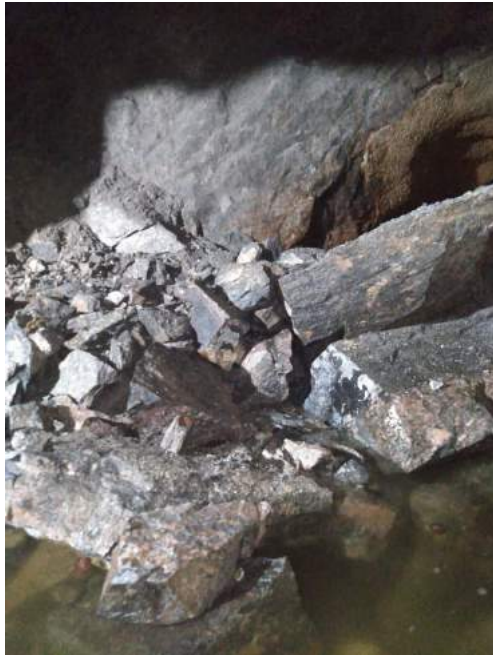
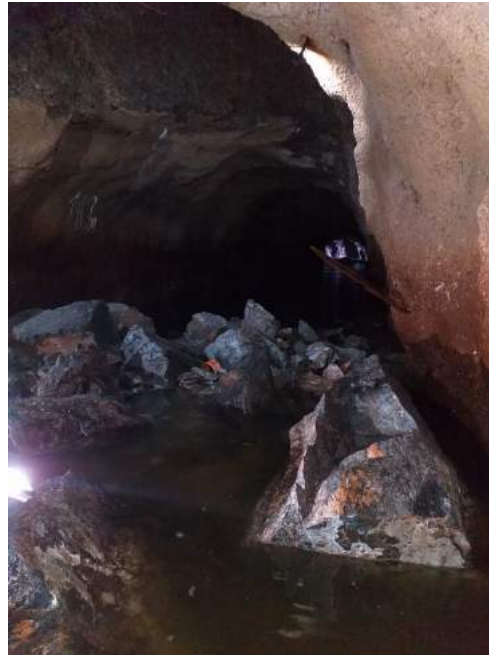
Ruptura no 110m em 13/01/2021 ~ 20 m<sup>3</sup>

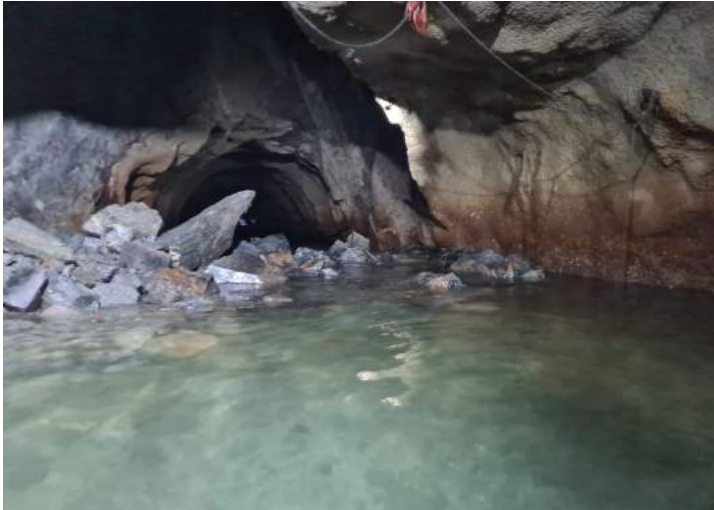
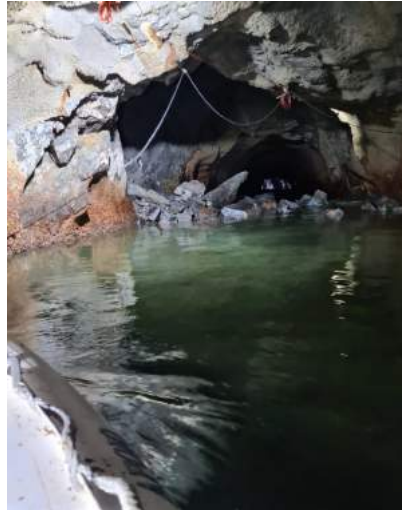
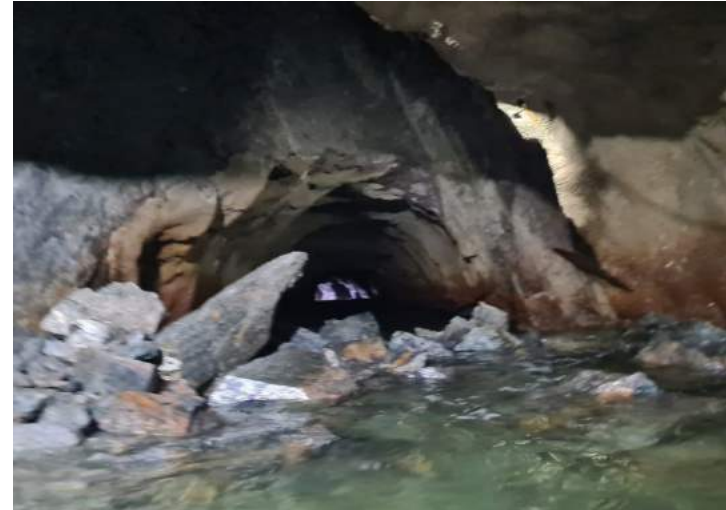
**Vistoria no 110m em 14/01/2021**

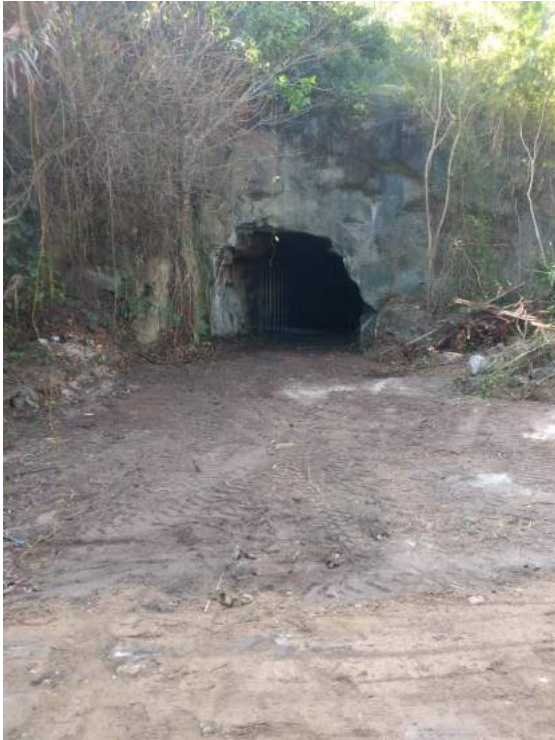
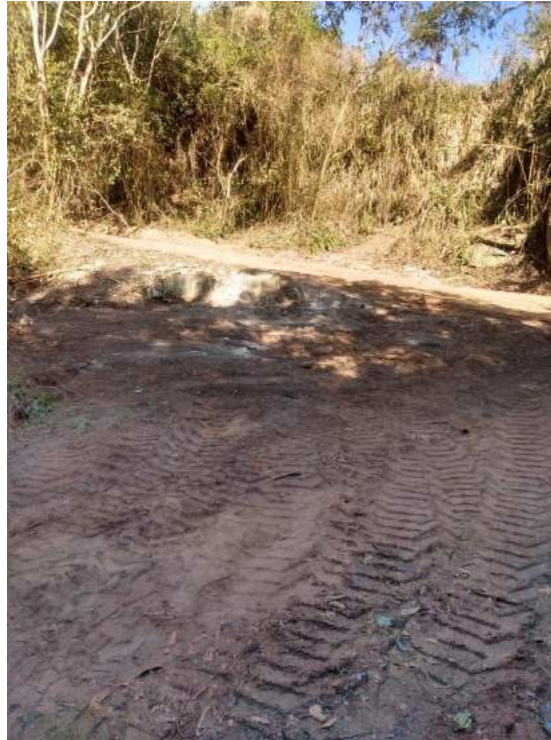
Área preparada para se alocar o Bota-espera, o terreno foi regularizado e planificado com uso de retroescavadeira, antes de começar a receber o material retirado do túnel
